改善箇所説明図

改善の内容

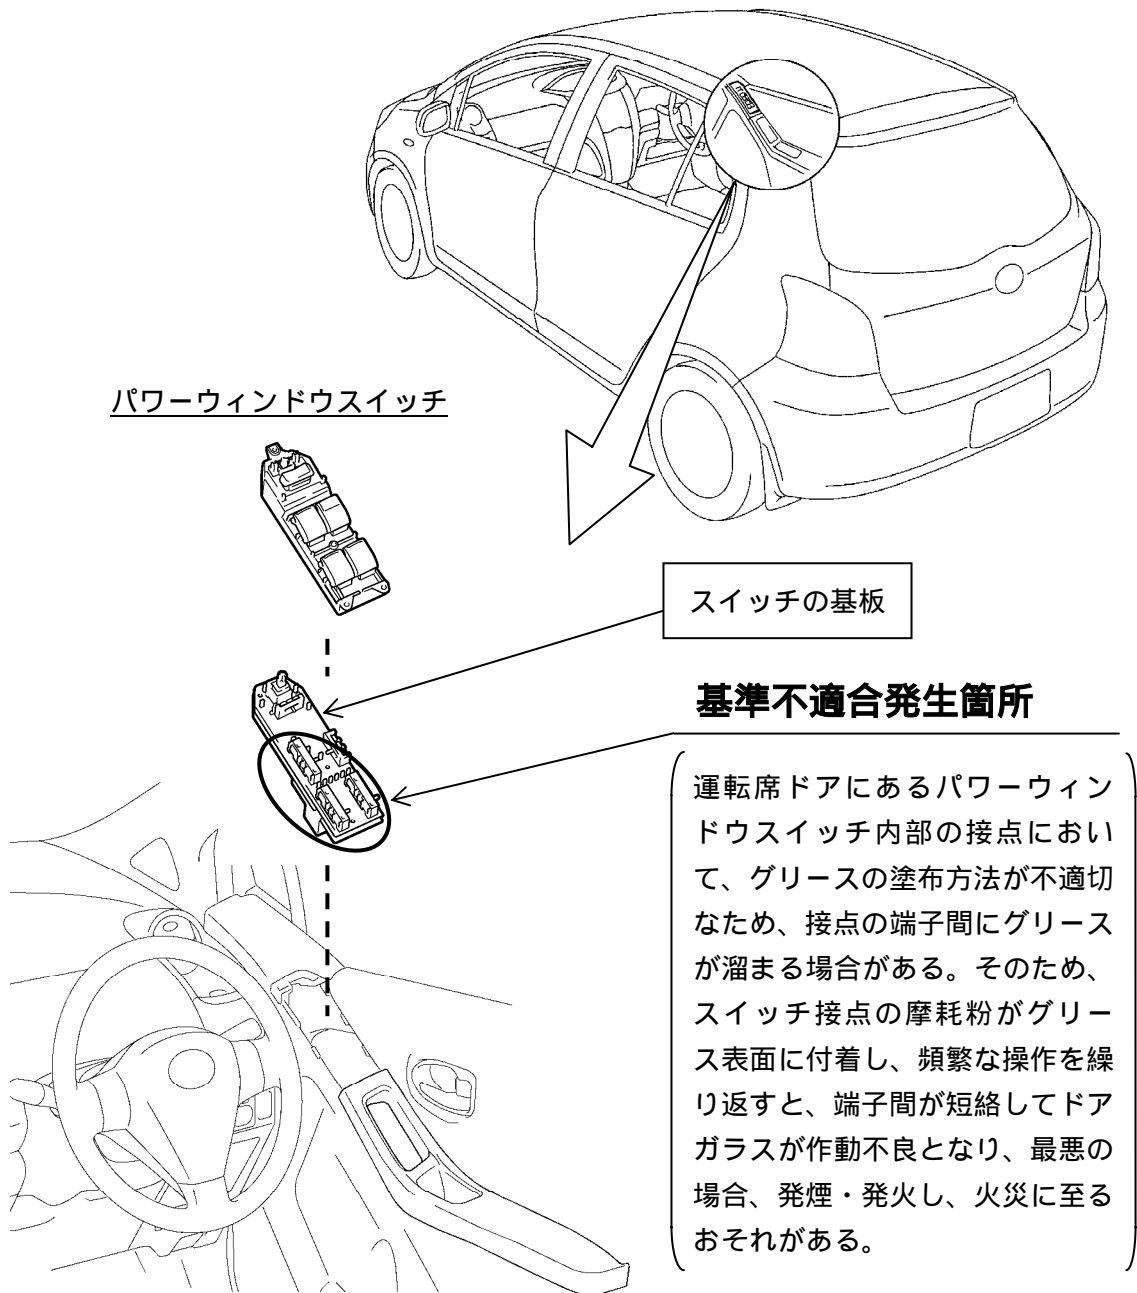
注： は交換部品を示す。

全車両、当該スイッチの基板を良品と交換する。

識別：改善済み車両には車台番号打刻左下部に黄色ペイントを塗布する。
