## 改善箇所説明図

### 基準不適合発生箇所

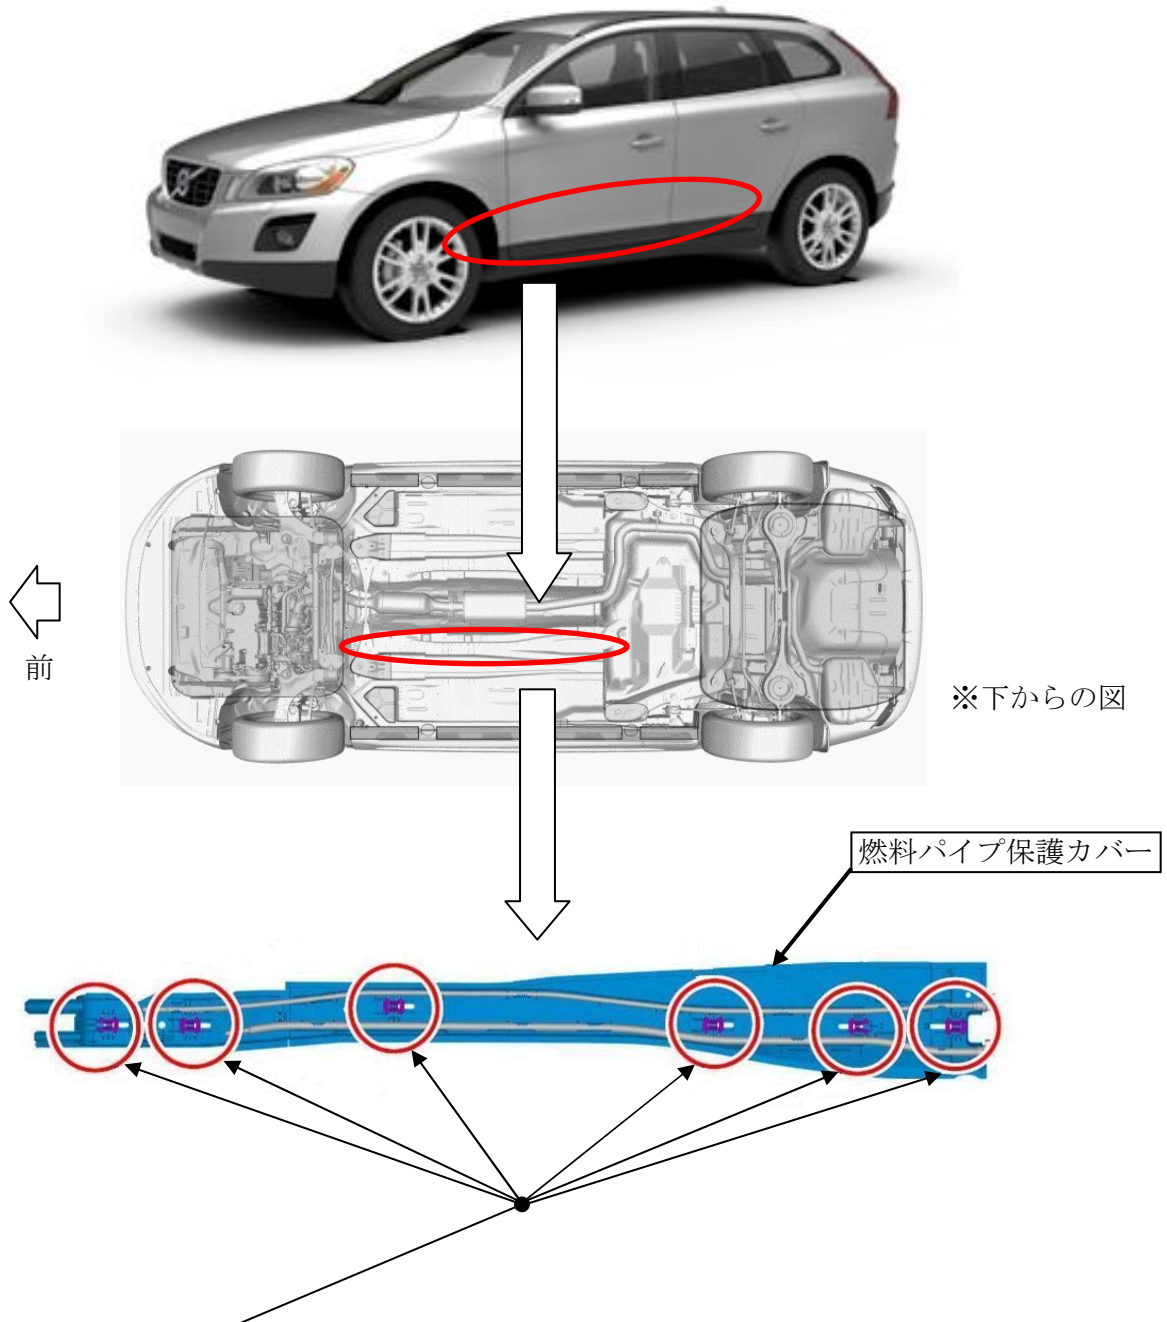
車体下回りに配管されている燃料パイプを保護する、燃料パイプ保護カバーの取り付け状態が不適切なものがある。そのため、最悪の場合、走行中の振動により燃料パイプ保護カバーが車体から脱落し、他の交通の妨げとなるおそれがある。

注:  は点検、及び、正しく取り付ける部品を示す。

全車両、燃料パイプ保護カバーの取り付け状態を点検し、取り付けが不適切なものは正しく取り付ける。

右前席ドアヒンジ取り付けボルトに黄色ペイントを塗布する。
