改善箇所説明図

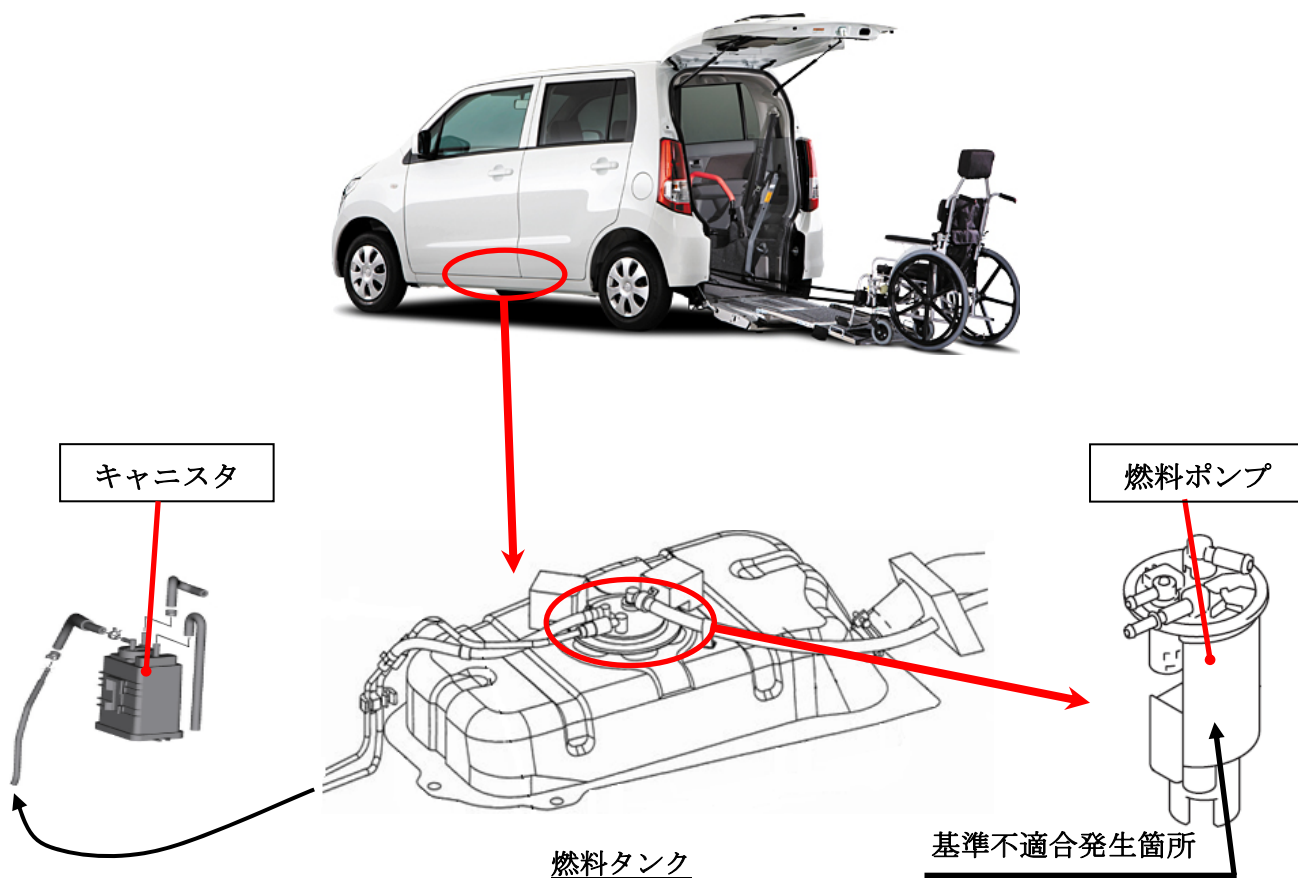
車いす移動車において、燃料タンクの気密検査工程が不適切なため、燃料ポンプに内蔵された燃料蒸発ガス排出抑止装置配管の逆止弁が脱落しているものがある。そのため、燃料を過給油すると、燃料タンクからキャニスタ内に燃料が流入し、最悪の場合、キャニスタから燃料が漏れるおそれがある。

全車両、燃料ポンプを良品と交換するとともに、キャニスタを新品と交換する。

識別：キャニスタへの黄色マーキングの有無で識別する。
