## 改善箇所説明図

### 保安基準不適合箇所

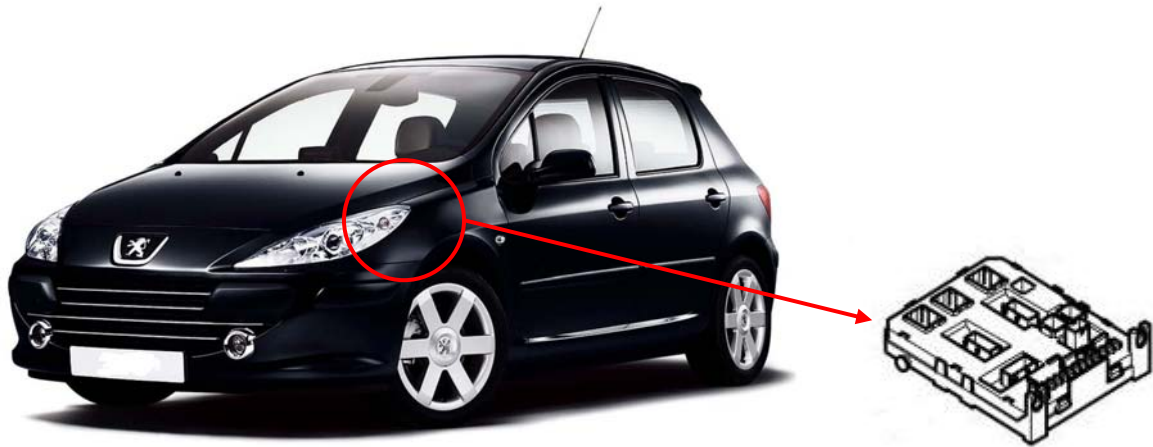
ボディ電装品制御ユニット

ボディ電装品制御ユニットの前照灯スイッチの位置を識別するプログラムが不適切なため、前照灯スイッチの操作位置を正しく認識できないことがある。そのため、前照灯スイッチがOFFの時に前照灯が点灯する、又は前照灯スイッチがONの時に前照灯が消灯するおそれがある

注：  内は改善対象部品を示す。

全車両、ボディ電装品制御ユニットのプログラムを書き換える。

車両用診断機にて容易に判別できるため、特に識別表示は行わない。
