# 改善箇所説明図

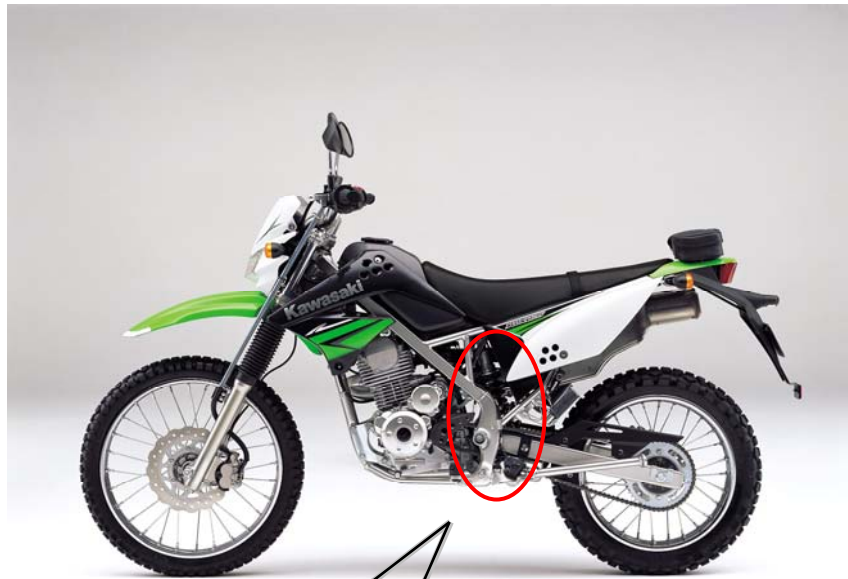
後輪用ショックアブソーバ

後輪用ショックアブソーバの製造工程が不適切なため、当該ショックアブソーバのオイルシールを傷つけたものがある。そのため、そのままの状態で使用を続けると、漏れたオイルが後輪タイヤに付着し、最悪の場合、転倒するおそれがある。

全車両、後輪用ショックアブソーバの生産ロット番号を点検し、該当するロット番号のショックアブソーバは良品と交換する。

識別：ショックアブソーバーの下側取付部にポンチマークを打つ。
