## 改善箇所説明図

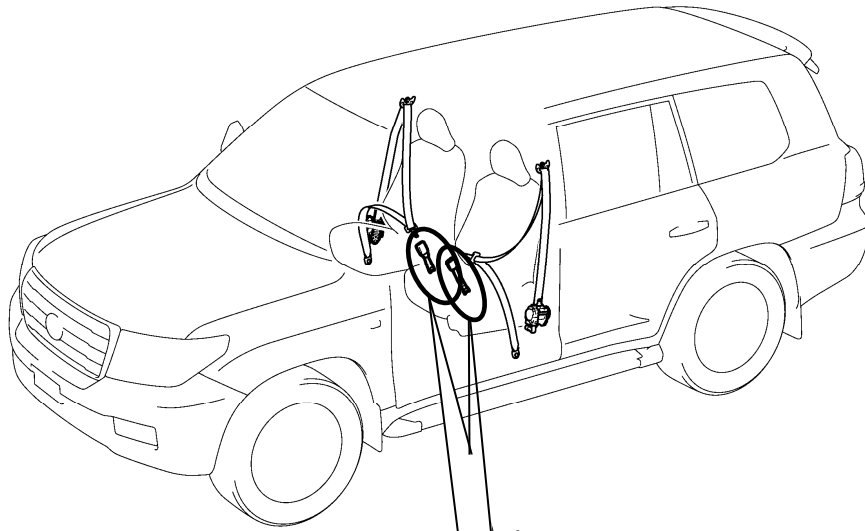
バックル

前席用座席ベルトのバックル組付工程において、組付治具が不適切なため、バックル内部構成部品が折損しているものがある。そのため、当該折損破片がバックル内部に噛み込むと、ベルトを固定できなくなるおそれがある。

全車両、当該座席ベルトのバックルを良品と交換する。

識別：改善済車両には車台番号打刻の末字の下部に黄色ペイントを塗布する。
