## 改善箇所説明図

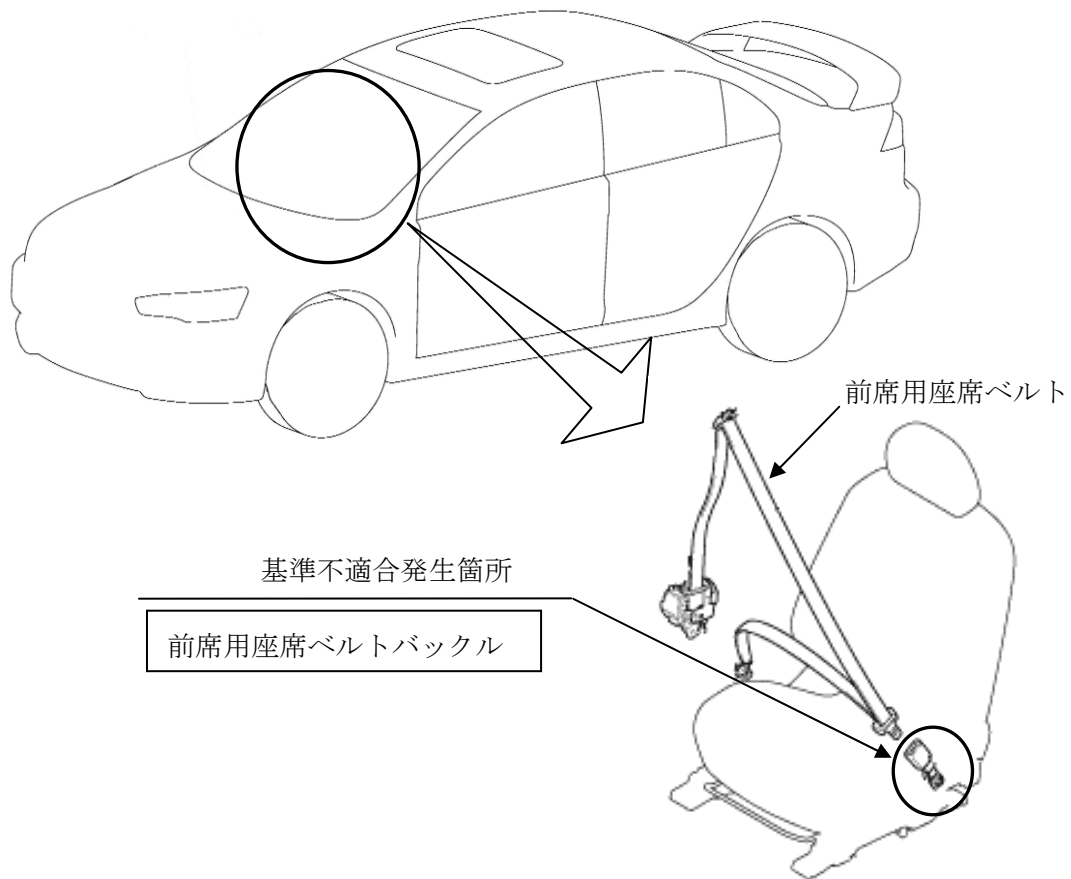
前席用座席ベルトのバックルにおいて、バックルの組立工程が不適切なため、バックル内部構成部品が折損しているものがある。そのため、当該折損破片がバックル内部に噛み込むと、ベルトを装着できなくなるおそれがある。

注：図中の  内は交換部品を示す。

全車両、当該バックルを良品と交換する。

識別：助手席ドアアッパーヒンジのドア側取付けボルト（下側）頭部に白または黄色のペイントを塗布する。
