# 改善箇所説明図

## 基準不適合発生箇所

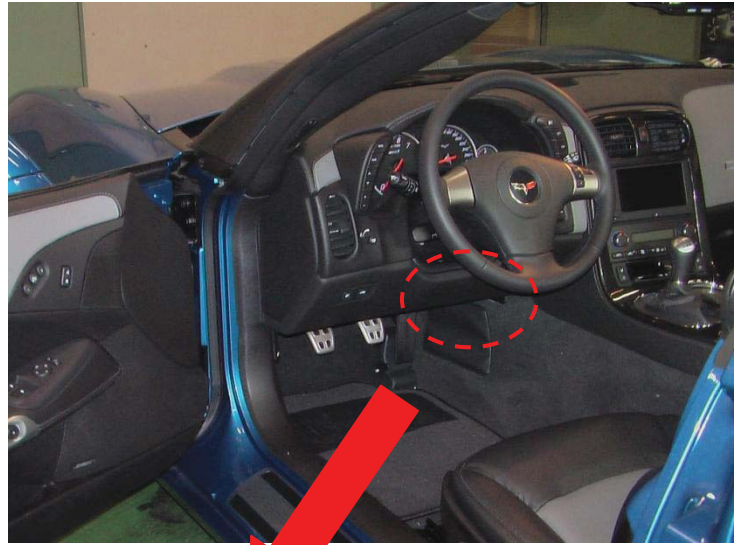
ステアリング角度検出センサー

車両安定性制御装置において、ステアリング角度検出センサーのコンネクタ配線の固定が不適切なため、ステアリングの位置調整を行った際に、当該コンネクタ配線が引っ張られることがある。そのため、当該コンネクタが接触不良を起こし、最悪の場合、走行中に車両安定性制御装置が誤作動して、一時的にブレーキがかかるおそれがある。

全車両、ステアリング角度検出センサーコンネクタ配線を点検の上、対象となるものはコンネクタにクリップを取り付ける。

左フロントショックアブソーバ取り付け部分に白色ペイントを塗布する。

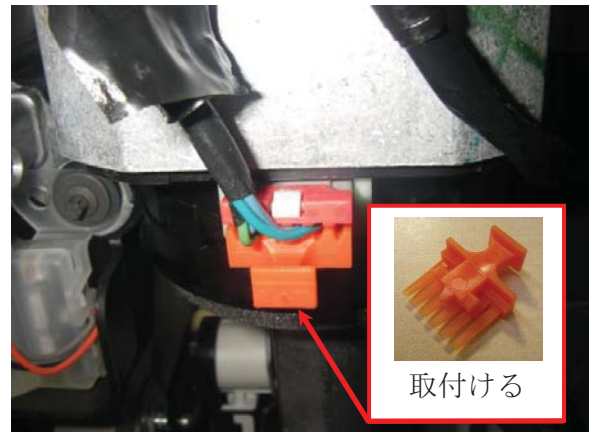
改善後

ステアリングシャフト

内は、該当対策部品を示す。
