改善箇所説明図

F650GS

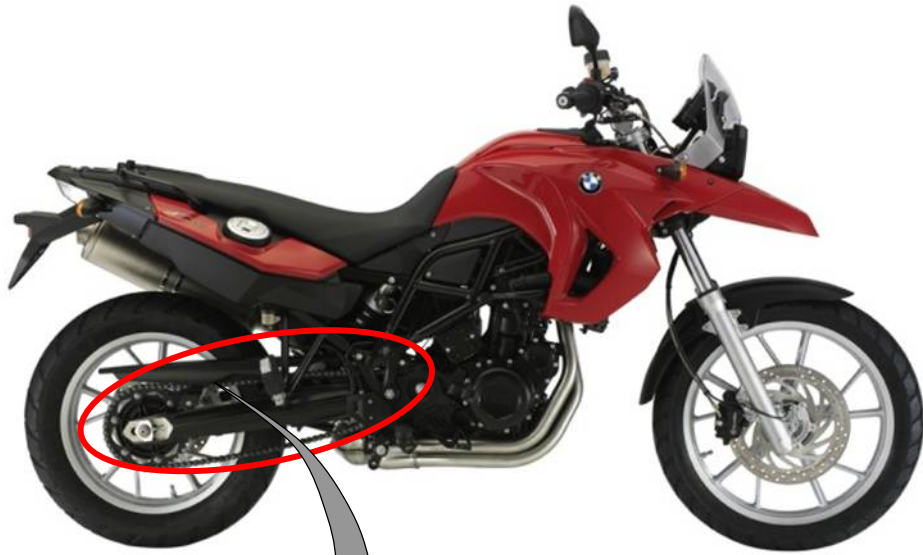
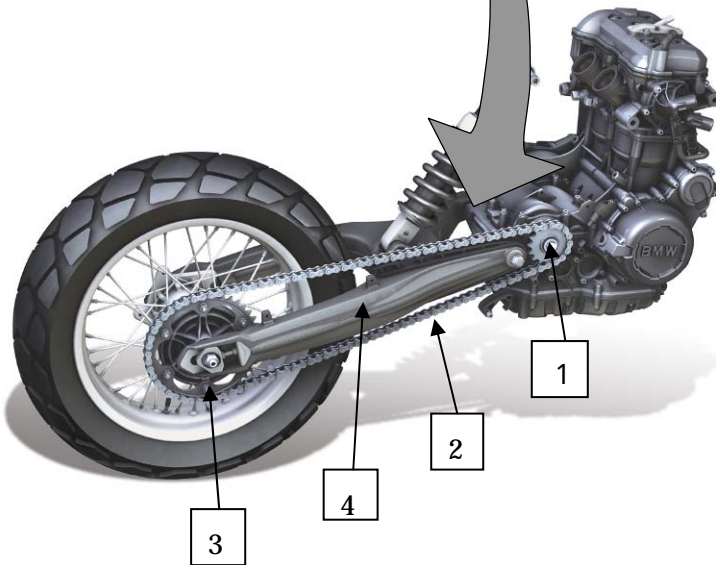
1. フロントスプロケット

2. チェーン

3. リアスプロケット

4. スイングアーム

注：□ は交換箇所を示す

基準不適合発生箇所

駆動チェーンの製造工程におけるかしめの設定が不適切なため、使用過程において Oリングが損傷することがある。そのため、そのまま使用を続けると、当該チェーンが破断し、最悪の場合、走行不能になるおそれがある。

改善措置の内容

全車両、駆動チェーンを良品と交換するとともに、前後のスプロケットを新品と交換する

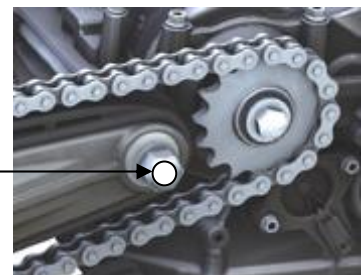
識別マーク(白点)

右スイングアーム固定ボルト上に白ペイントマークを付ける (図示とおり)
