改善箇所説明図

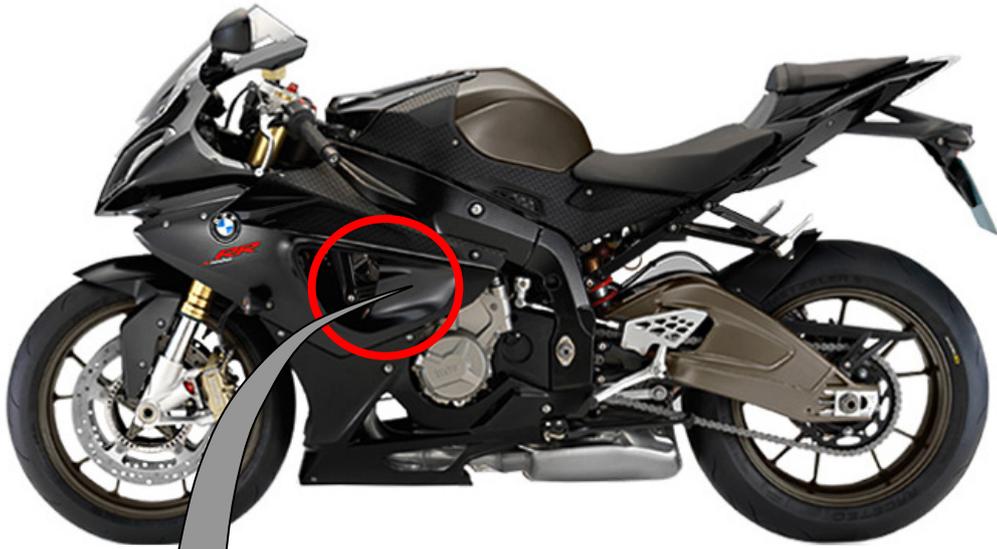
クランクケース接続

エアクリナーケース接続

基準不適合発生箇所

クランクケースとエアクリナーボックス間のブリーザーホースが不適切なため、エンジンがかかった状態で車両が左側に転倒した際、エンジンオイルがエアクリナーボックス内に浸入することがある。そのため、車両を起こしたときに、エアクリナーボックスに浸入したエンジンオイルが原動機内に流れ込み、エンジンが損傷するおそれがある。

改善措置の内容

全車両、ブリーザーホースを対策品へ交換するとともに、ドロップセンサー(車両転倒時にエンジンを自動的に停止させる装置)を装着する。

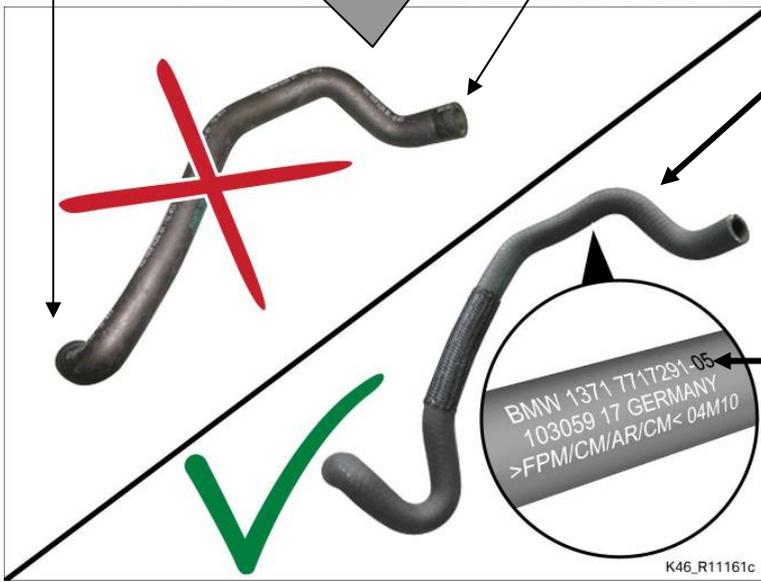
ブリーザーホース
対策品識別マーク

部品番号 (1371 7717 291) の末尾に変更インデックス 05 で識別されているものが対策品です

識別マーク(白点)

ブリーザーホース上に白ペイントマークを付ける (図示とおりに)
