改善箇所説明図

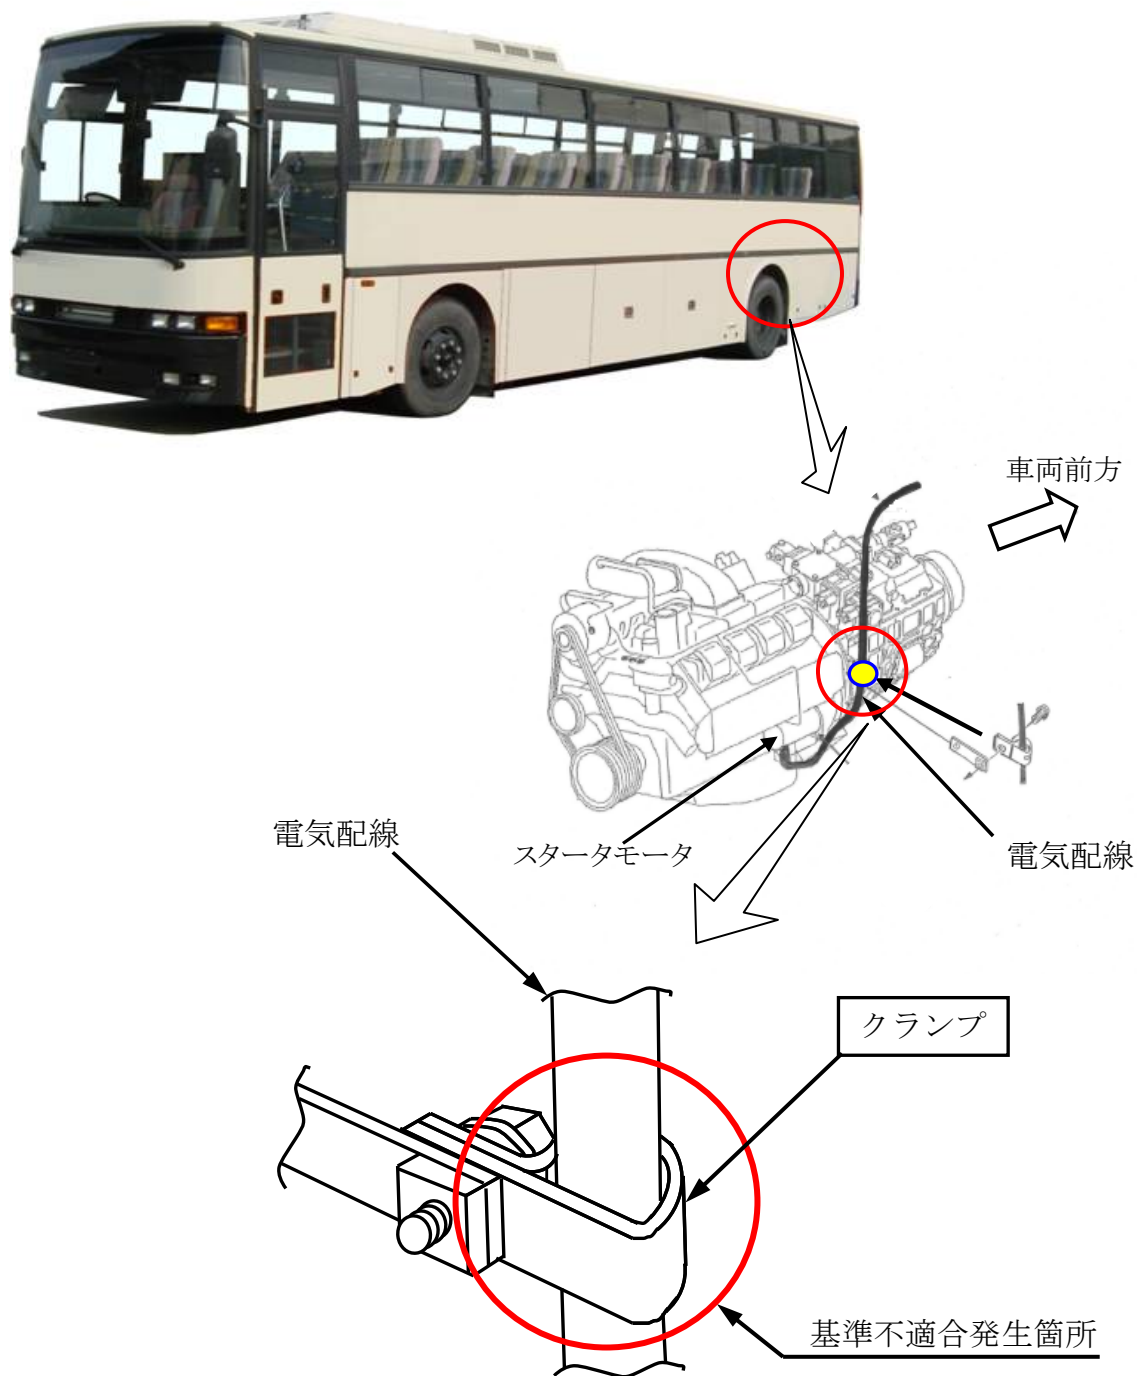
原動機のスタータ用電気配線のクランプの向きが不適切なため、原動機の振動等により当該電気配線が損傷することがある。そのため、そのままの状態で使用を続けると、当該配線が短絡し、発火するおそれがある。

全車両、クランプの向きを点検し、不適切なものは、クランプを新品に交換するとともに向きを適切にする。また、配線被覆に損傷のあるものは、補修する。

識別：クランプに、白色ペイントを塗布する。
