# 改善箇所説明図

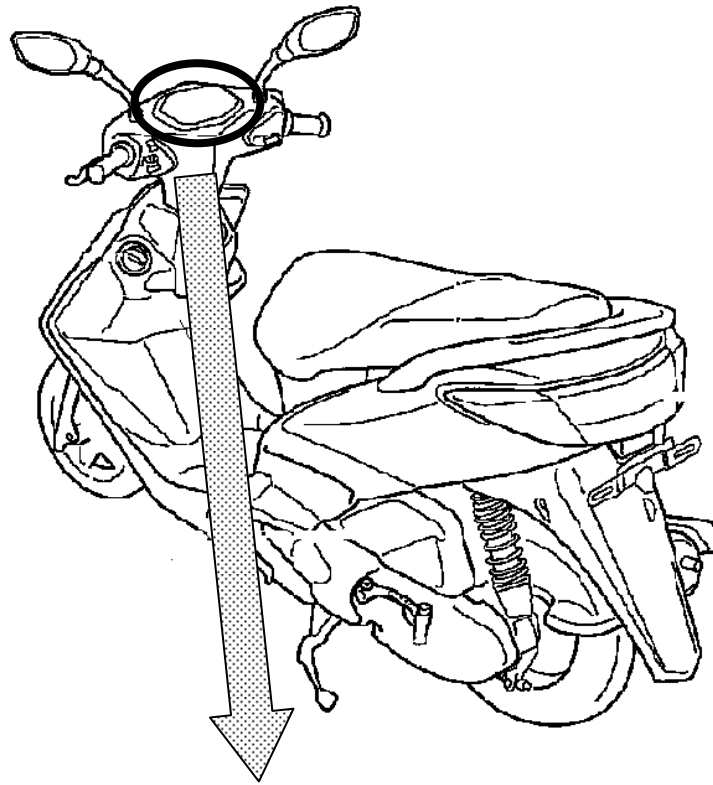
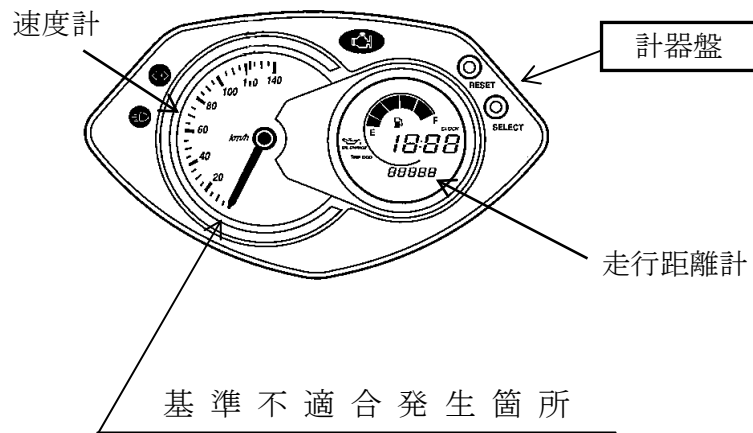
計器盤内部に使用しているコンデンサに仕様の異なるものを組付けたものがあるため、速度計が作動しなくなるおそれがある。

改善の内容：全車両、計器盤の製造ロット番号を確認し、該当するものは計器盤を正規品と交換する。  
また、計器盤を交換する際は、その時点の走行距離をメンテナンスノートに記録する。

識別：メインスタンド左側取付部付近に白ペイントを塗布する。
