改善箇所説明図
(代表車種:WA150-5)

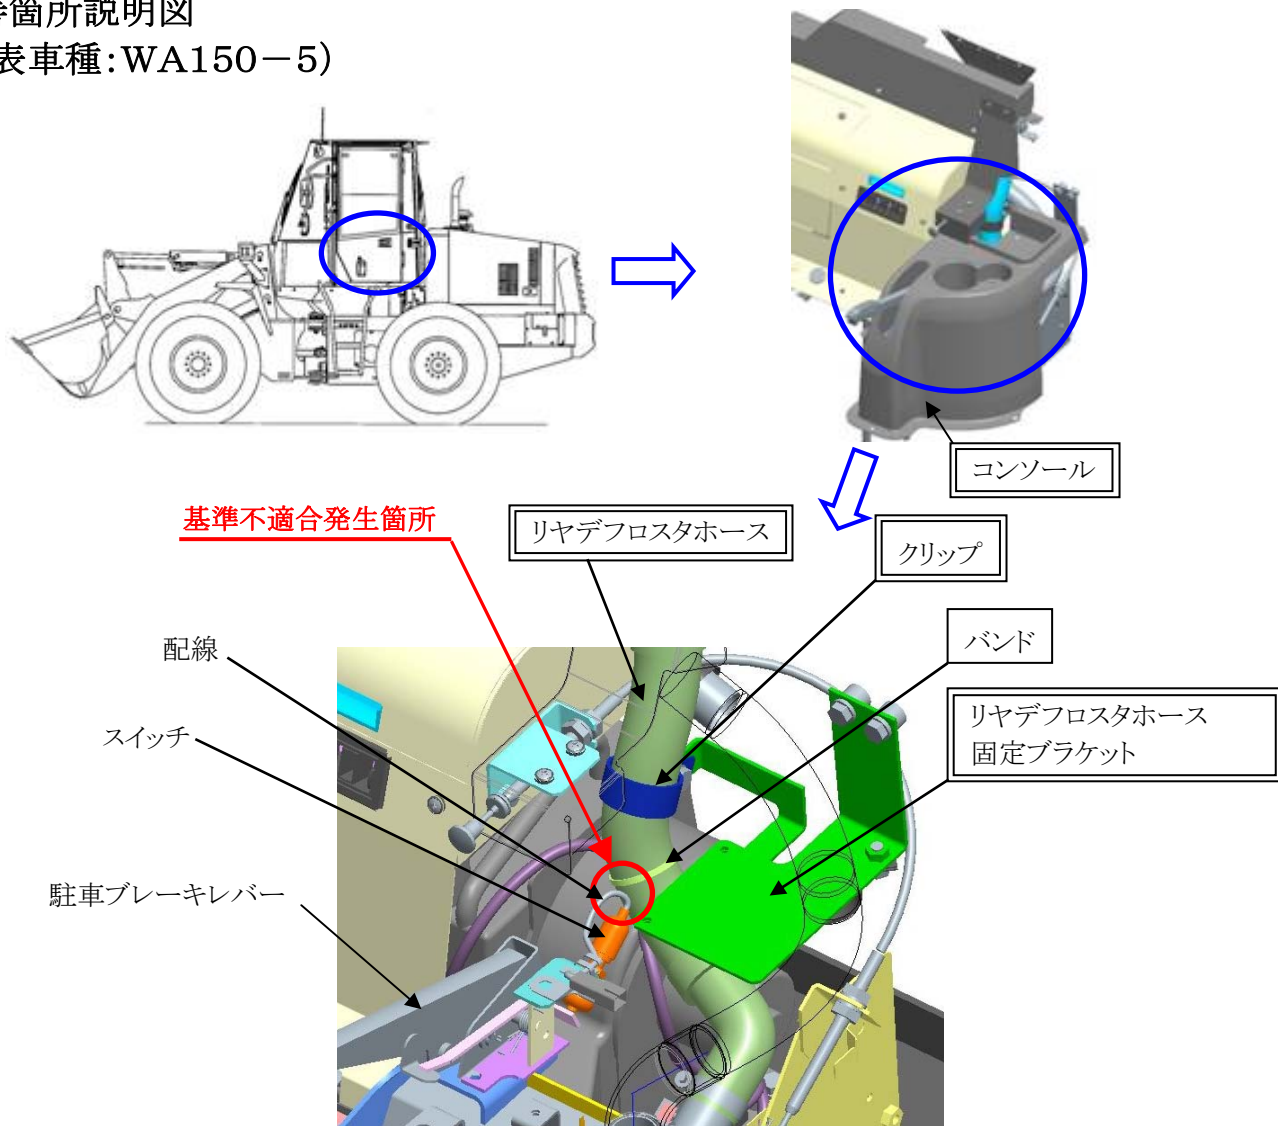
2名用キャブが装着されている車両において、駐車ブレーキレバーのスイッチ配線とリヤデフロスタホースとのすき間が狭いため、当該スイッチ配線がリヤデフロスタホースと干渉するものがある。そのため、そのままの状態で使用を続けると、走行中の振動によりスイッチ配線が損傷し、最悪の場合、走行不能となるおそれがある。

注: は、対策部品を示す。
 は、新品部品を示す。

改善措置の内容:全車両、リヤデフロスタホース、リヤデフロスタホース固定ブラケット、クリップおよびコンソールを対策品に交換するとともに、バンドを新品に交換する。

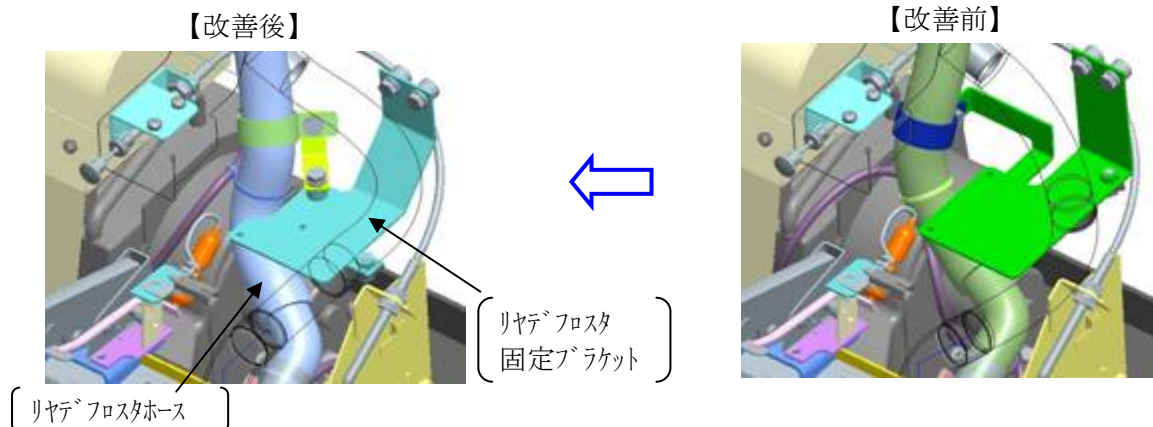
識別:リヤデフロスタホース固定ブラケットの形状で識別する。
