## 改善箇所説明図

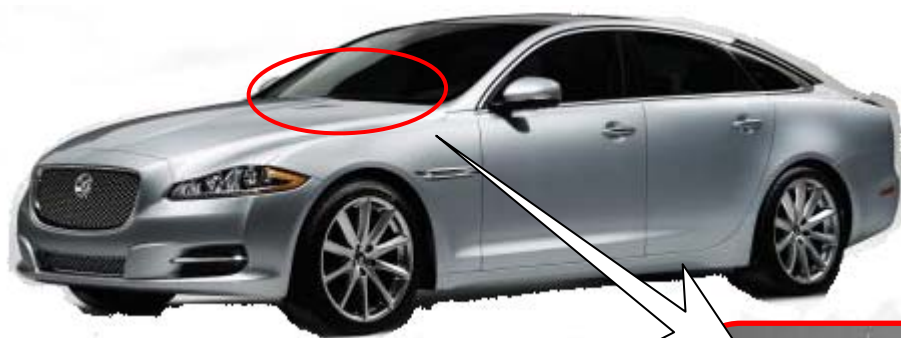
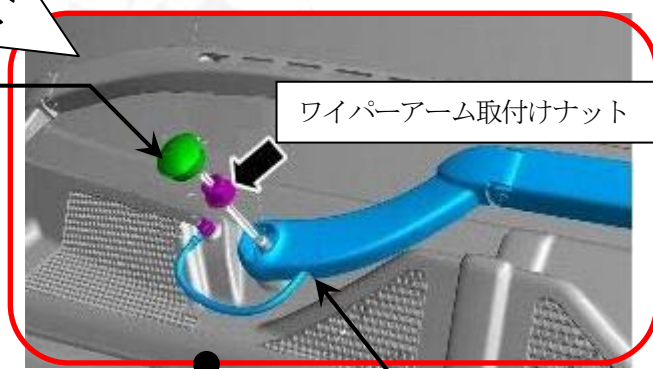
基準不適合発生箇所

ワイパーアーム取付けナットのキャップ

ワイパーアーム取付けナット

ワイパーアーム

ワイパーアーム取付けナットにおいて、取付時の締付けが不十分なものがある。そのため、そのまま使用を続けると、ワイパーアームが外れるおそれがある。

全車両、ワイパーアーム取付けナットを正規トルクで締付ける。

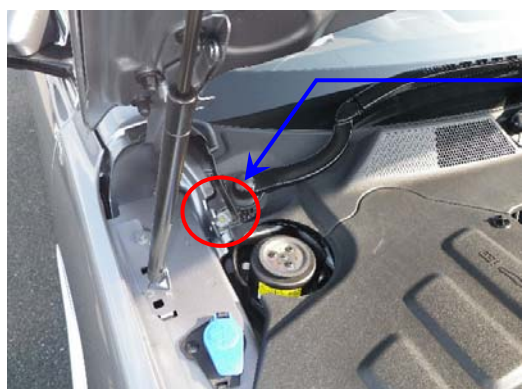
識別

識別：ワイパーリンクアセンブリ固定ボルトに黄ペイントを塗布する。（下図参照）
