改善箇所説明図

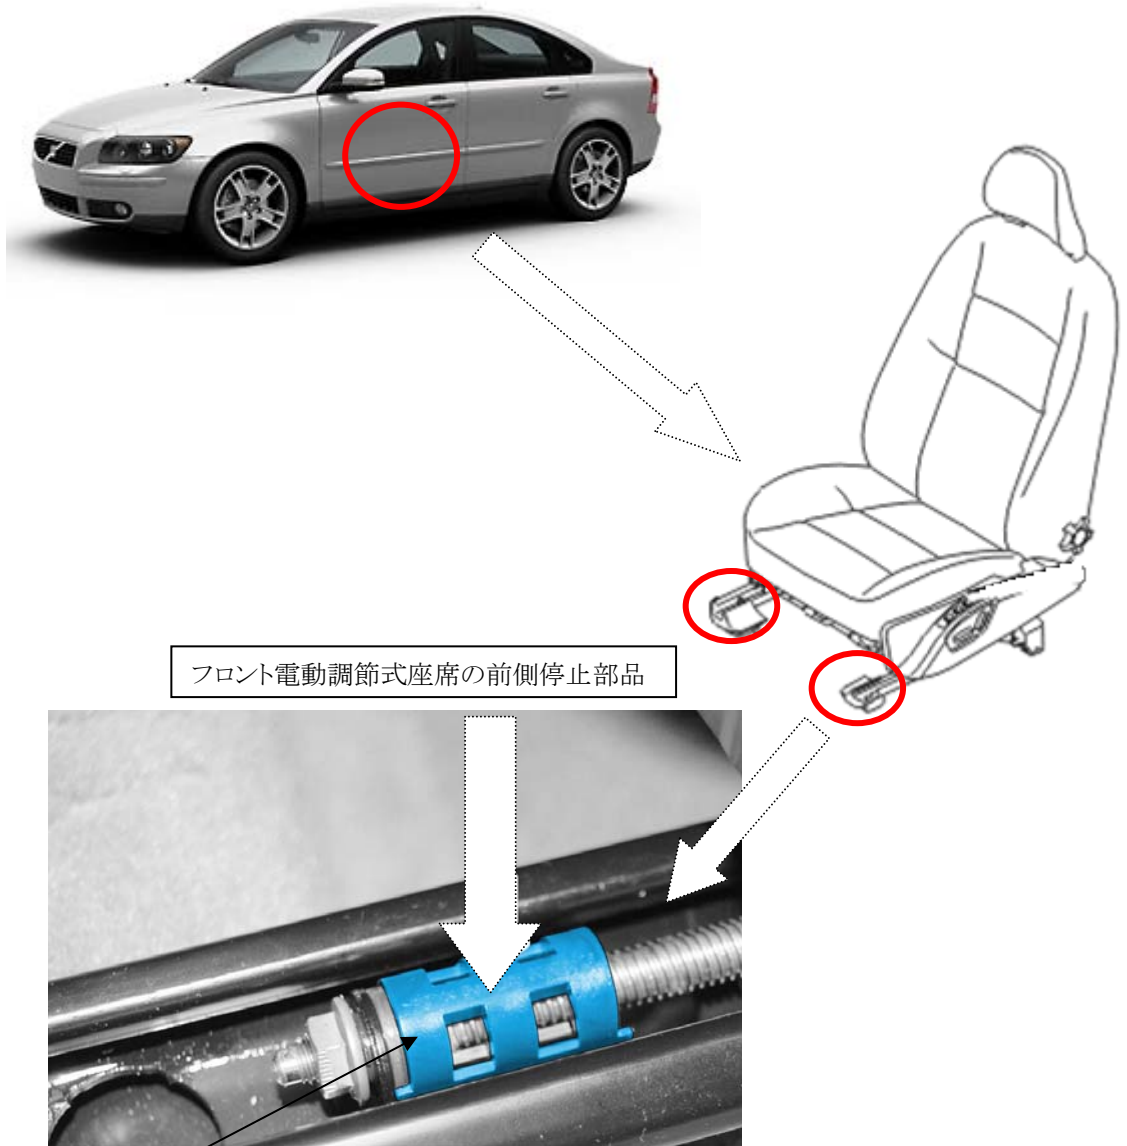
フロント電動調節式座席の前側停止部品

基準不適合発生箇所

フロント電動調節式座席のスライド機構に前側停止部品が装着されずに出荷されているものがあり、座席の固定位置が設計より前側で固定されてしまう場合がある。そのため、当該状態で車両が前面衝突した場合、乗員に危害を及ぼすおそれがある。

全車両、フロント電動調節式座席のスライド機構に前側停止部品が装着されているかを点検し、未装着車両は前側停止部品を取付ける。

左前席ドアヒンジ取り付けボルトに黄色ペイントを塗布する。
