改善箇所説明図

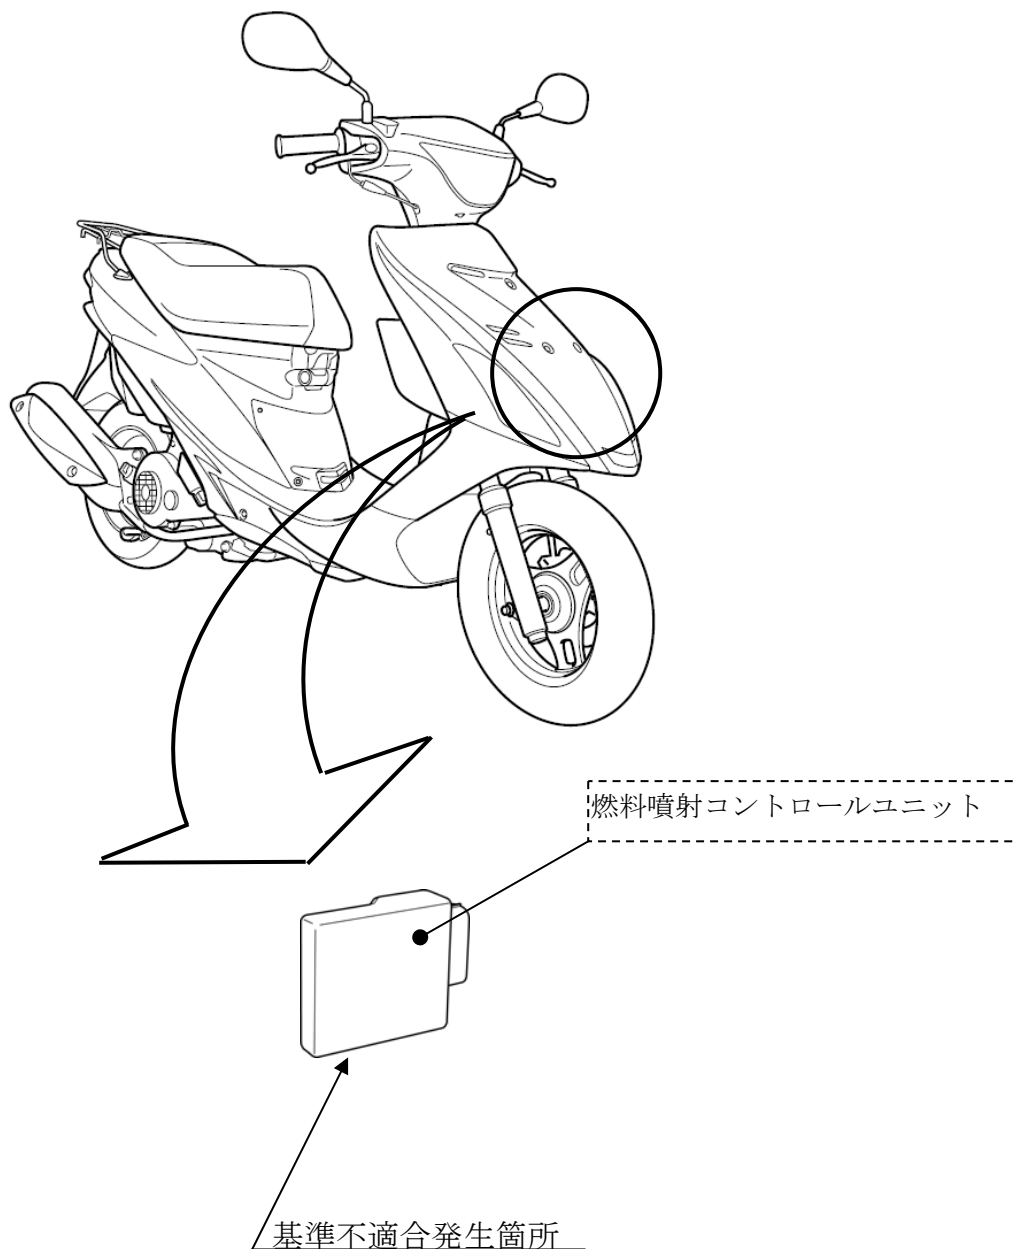
燃料噴射コントロールユニットにおいて、車両の製造工程で誤品を組付けたものがある。そのため、加速時の騒音規制値を満足しなくなる。

注： は点検により交換する部品を示す。

全車両、燃料噴射コントロールユニットの品番を点検し、該当するものは正規品に交換する。

識別：車台番号の打刻近傍に白色のシールを貼付する。
