改善箇所説明図

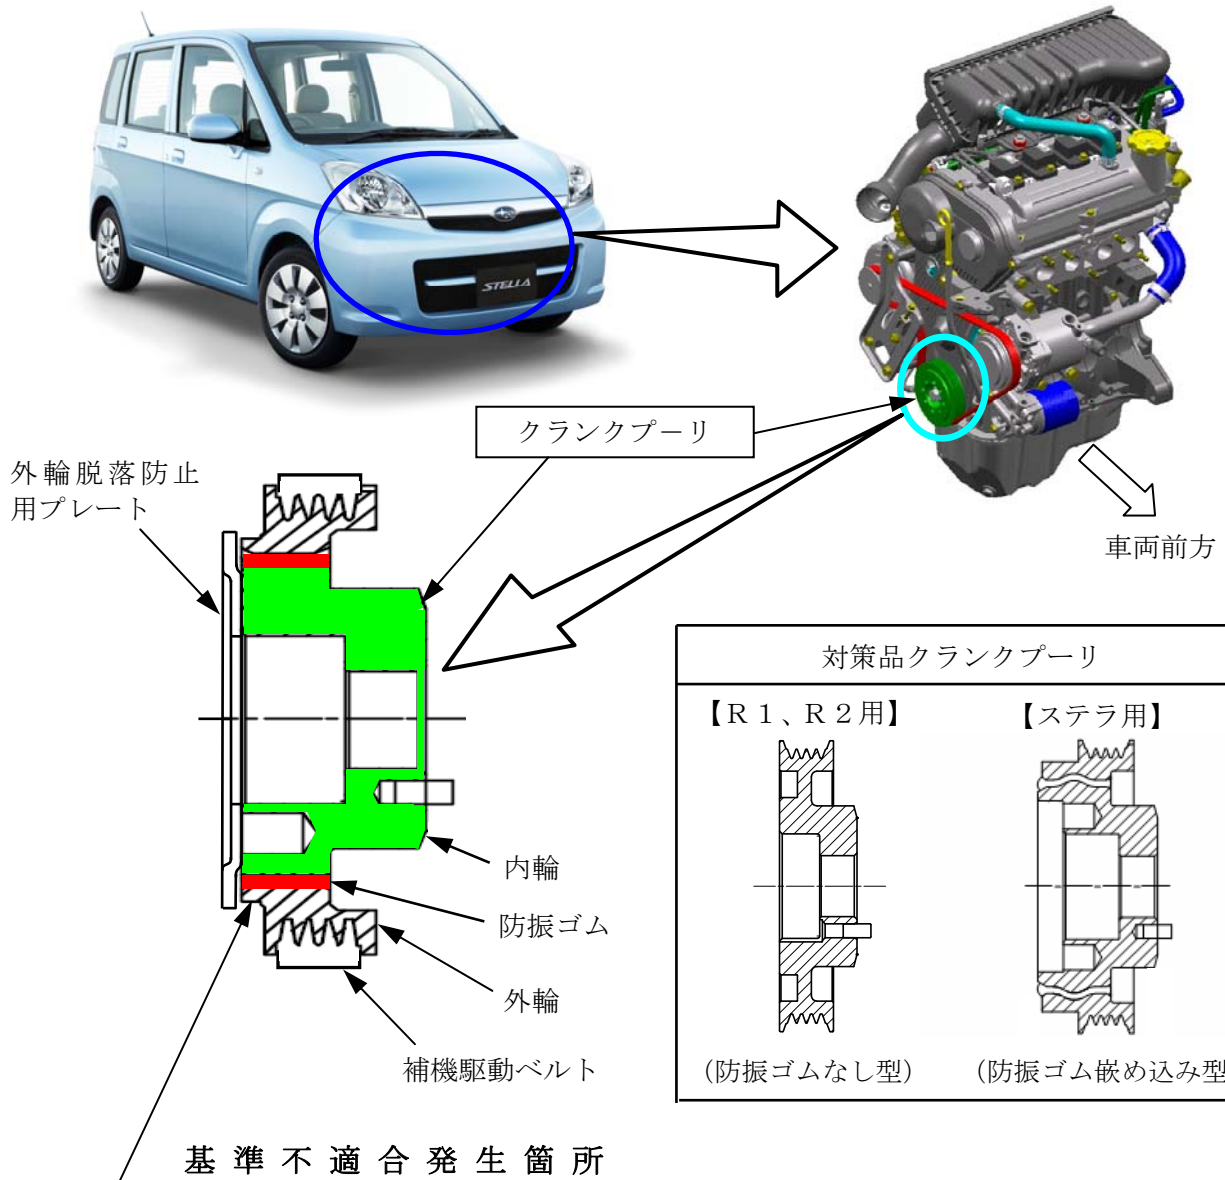
エンジンの防振ゴム付クランクプーリにおいて、当該防振ゴムの接着面が製造工程不良等のため、使用過程において剥離するものがある。そのため、当該クランクプーリの外輪が空転し、発電機が作動しなくなり、エンジンが停止するおそれがある。

注: は交換部品を示す。

全車両、クランクプーリと外輪脱落防止用プレートを取り外し、クランクプーリを対策品に交換する。また、当該作業時にクランクプーリと外輪脱落防止用プレートが接触している場合、又は、補機駆動ベルトの損傷が認められる場合は、補機駆動ベルトを新品に交換する。

ストラットの取付ボルトの頭部に白ペイントを塗布する。
