改善箇所説明図

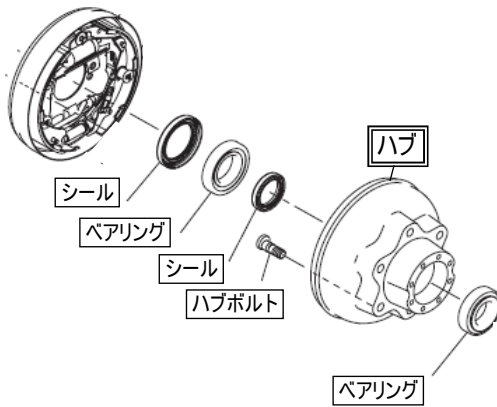
注:

は、対策品に交換する部品を示す。

は、新品に交換する部品を示す。

改善内容:

〔改善内容 : 全車両、ハブを対策品に交換するとともにベアリング、シール及びハブボルトを新品に交換する。〕

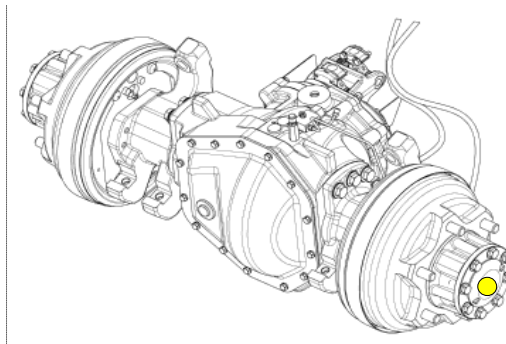
〔識別 : 前車軸の左右のドライブシャフト端面に黄色ペンキでマーキングする。〕
