改善箇所説明図

基準不適合発生箇所

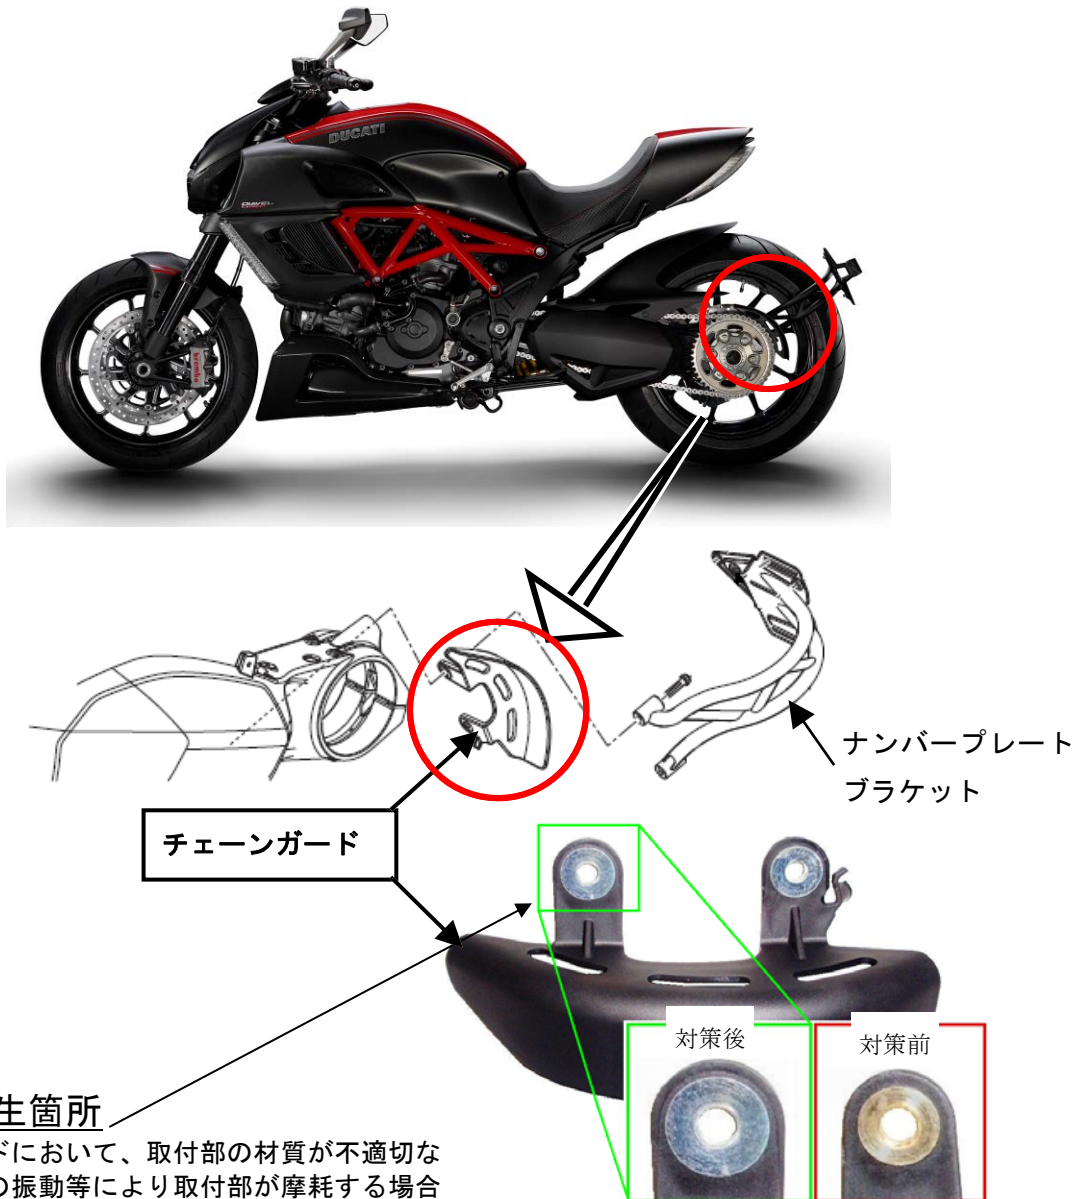
チェーンガードにおいて、取付部の材質が不適切なため、走行時の振動等により取付部が摩耗する場合があります。そのため、チェーンガードとナンバープレートブラケットを取り付けているボルトが緩み、最悪の場合、チェーンガード、ナンバープレートブラケット、番号灯及び番号標板が脱落するおそれがある。

注： は改善箇所を示す

全車両、チェーンガードを対策品と交換する。

識別： 車台番号の付近に緑色のペイントを塗布する。
