# 改善箇所説明図

## 基準不適合発生箇所

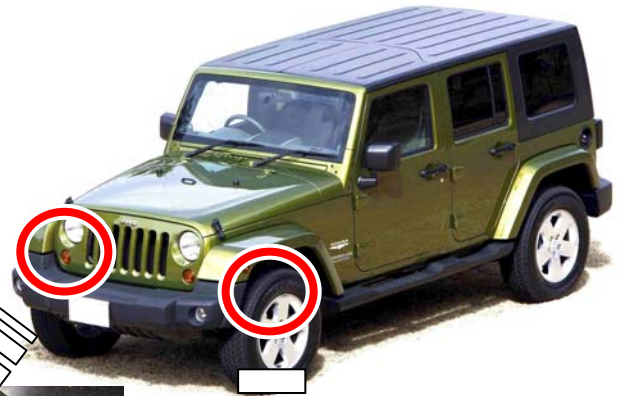
左右のフロント・フェンダ内において、フェンダ・インナ・パネルの形状が不適切なため、隣接するブレーキ配管に干渉するものがある。そのため、そのまま使用を続けるとブレーキ配管に穴が開きブレーキ・フルードが漏れ、最悪の場合、ブレーキが利かなくなるおそれがある。

全車両、左右インナ・フェンダ・パネルの切削加工をするとともに、ブレーキ配管に損傷があるものは新品に交換する。  
識別 : 右フロント・フェンダ内にあるブレーキ配管ブラケットの固定ボルト頭部に黄色ペイントを塗布する。
