改善箇所説明図

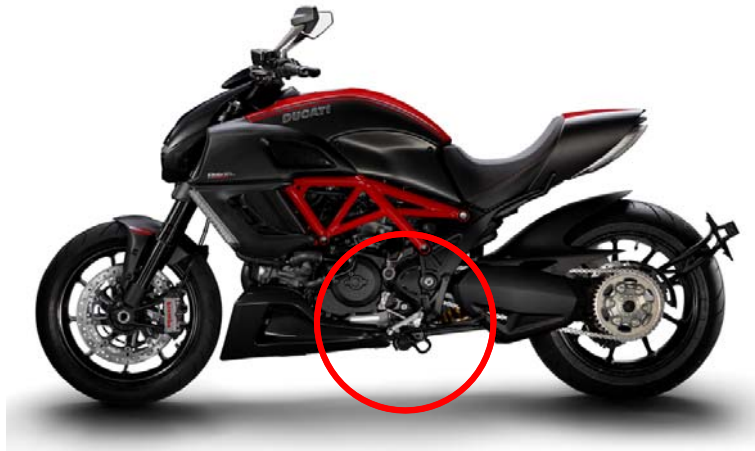
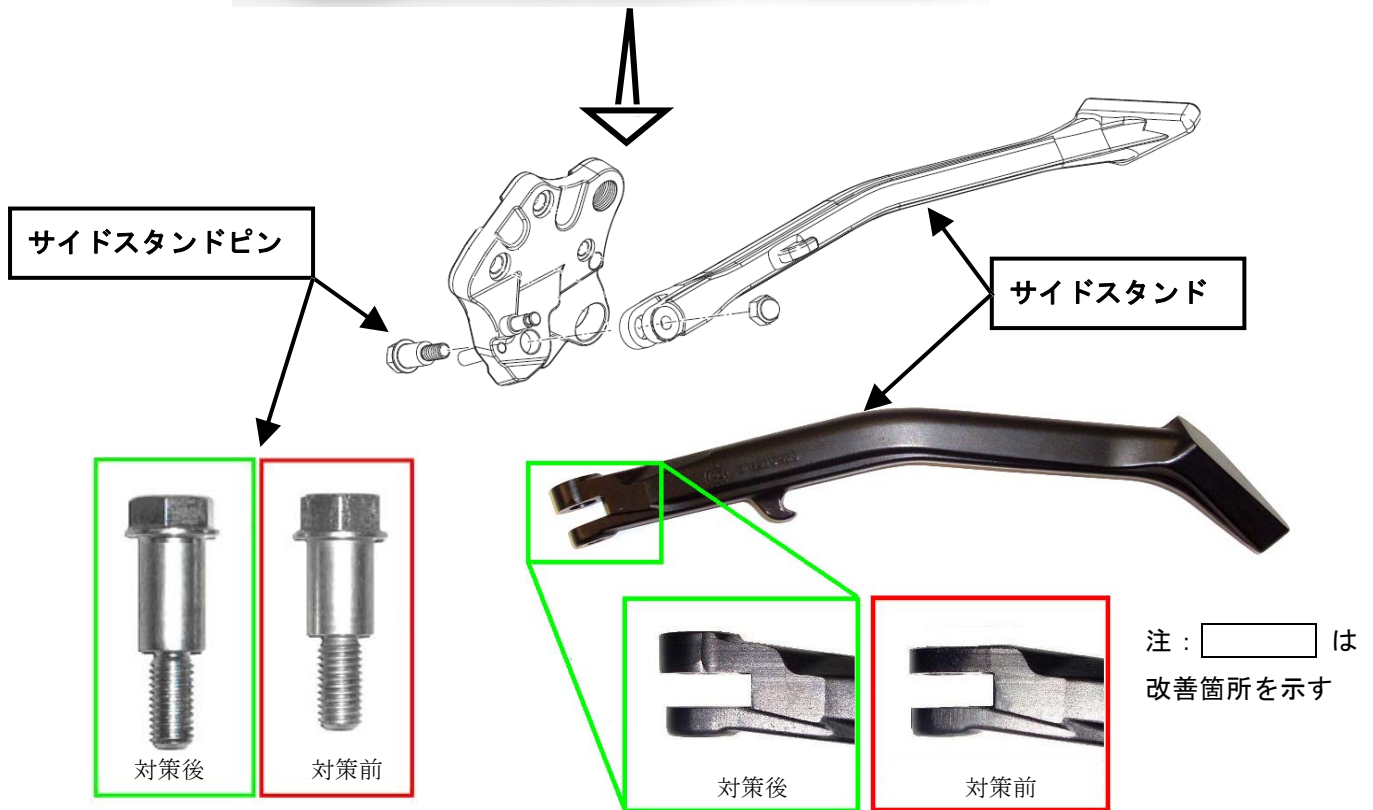
基準不適合発生箇所

サイドスタンドにおいて、車体との取り付け部の設計が不適切なため、サイドスタンド使用時に当該部品取り付け部の強度が足りず破損する場合があります。そのため、サイドスタンド使用時に車両が転倒するおそれがある。

改善の内容

全車両、サイドスタンドとサイドスタンドピンを対策品と交換する。

識別：外見で判断できる。
