改善箇所説明図

基準不適合発生箇所

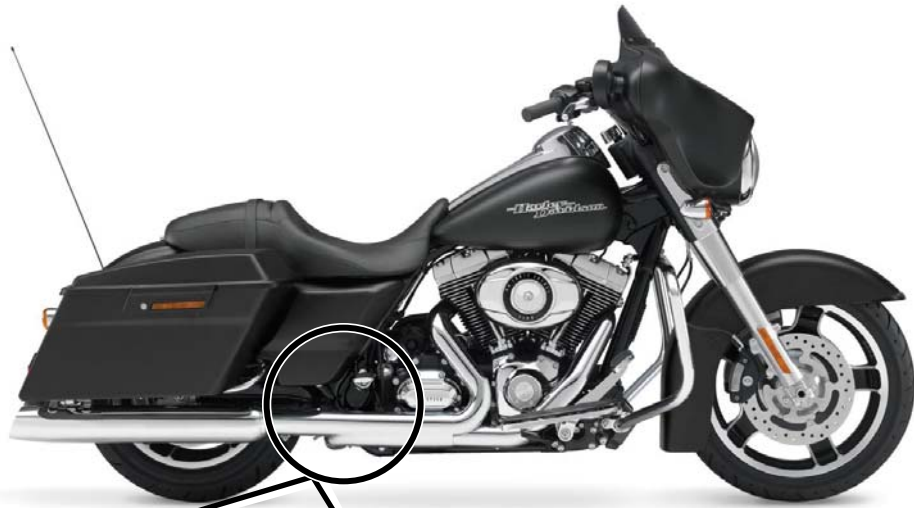
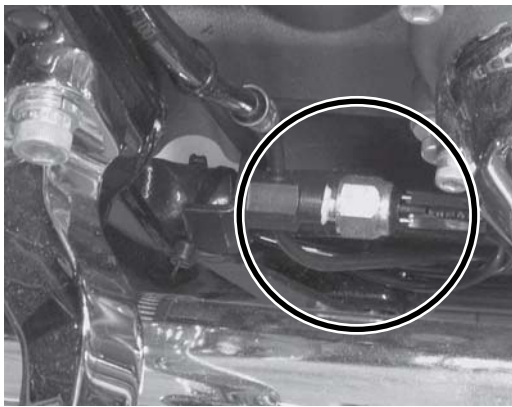
制動装置 (不具合箇所)

不具合部品

対策品

リアストップランプスイッチにおいて、排気管からの熱に対する耐久性が不十分なため、当該装置の樹脂部分が熱の影響を受けて変形し、ブレーキフルードが漏れ、リアブレーキの制動力の低下及びブレーキランプの不点灯が発生する可能性がある。そのため、そのままの状態で使用を続けると、リアブレーキが効かなくなるおそれがある。

全車両、当該部品を熱に耐性のある対策品に交換する。

良品の制動装置に「●」印を黄色のペイントで塗布する。
