不具合箇所説明図

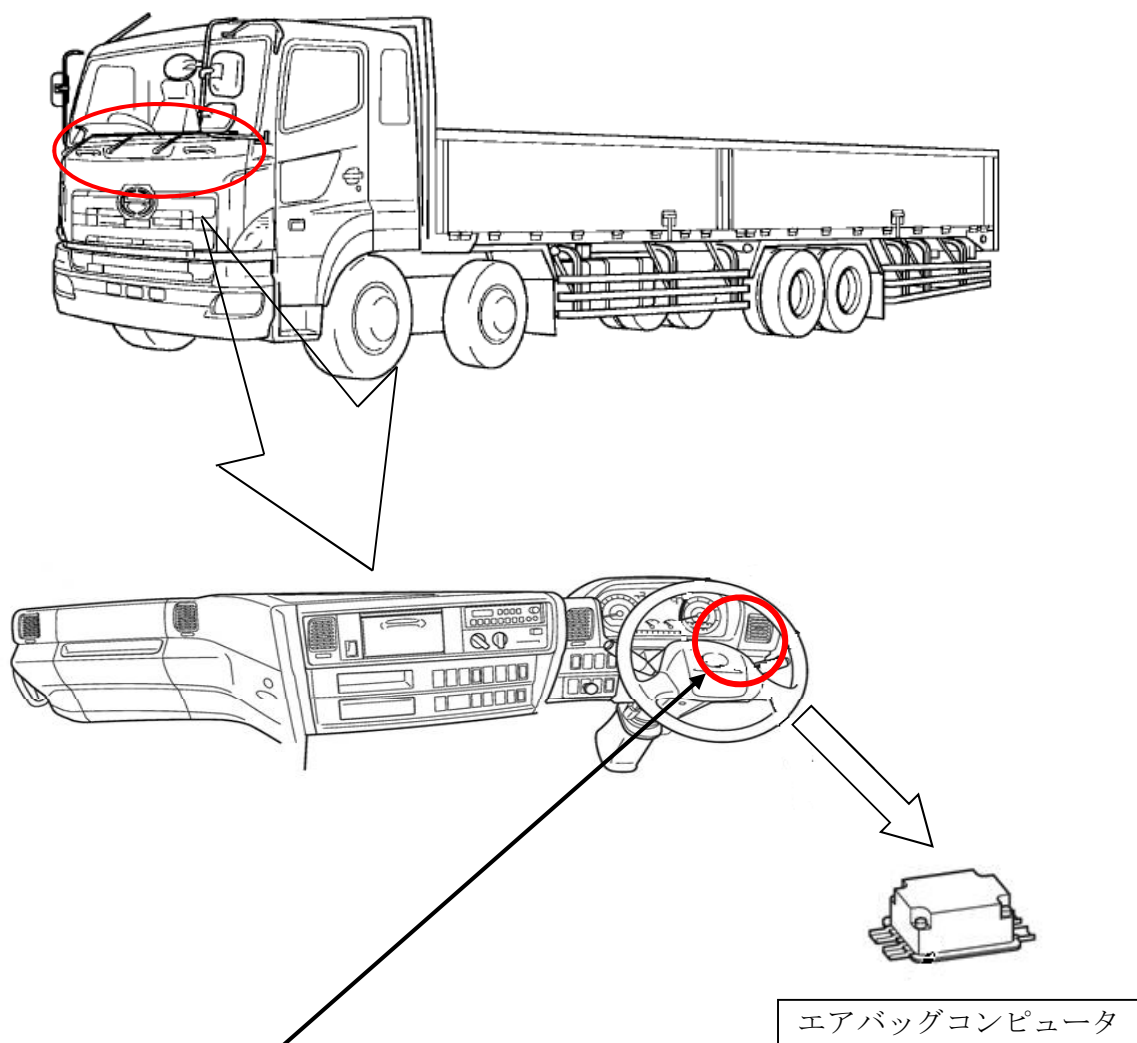
不具合発生箇所

注: 内は交換部品を示す。

大型トラックの交換修理用として販売したエアバッグコンピュータにおいて、品番管理が不適切なため、誤ったエアバッグコンピュータを出荷したものがあある。そのため、誤ったエアバッグコンピュータを搭載した車両においては、衝突の際に衝突検出が遅れ、乗員保護機能が正常に働かないおそれがある。

全車両、エアバッグコンピュータを正規品と交換する。

識別: 改善済車両にはネームプレートに白色ペイントを塗布する。
