## 奄美南部豪雨災害の主な被害状況について

平成24年1月6日現在

# 平成23年災 災害関連緊急治山事業予定

## (大島郡瀬戸内町古仁屋肥川原地内) 被害概要

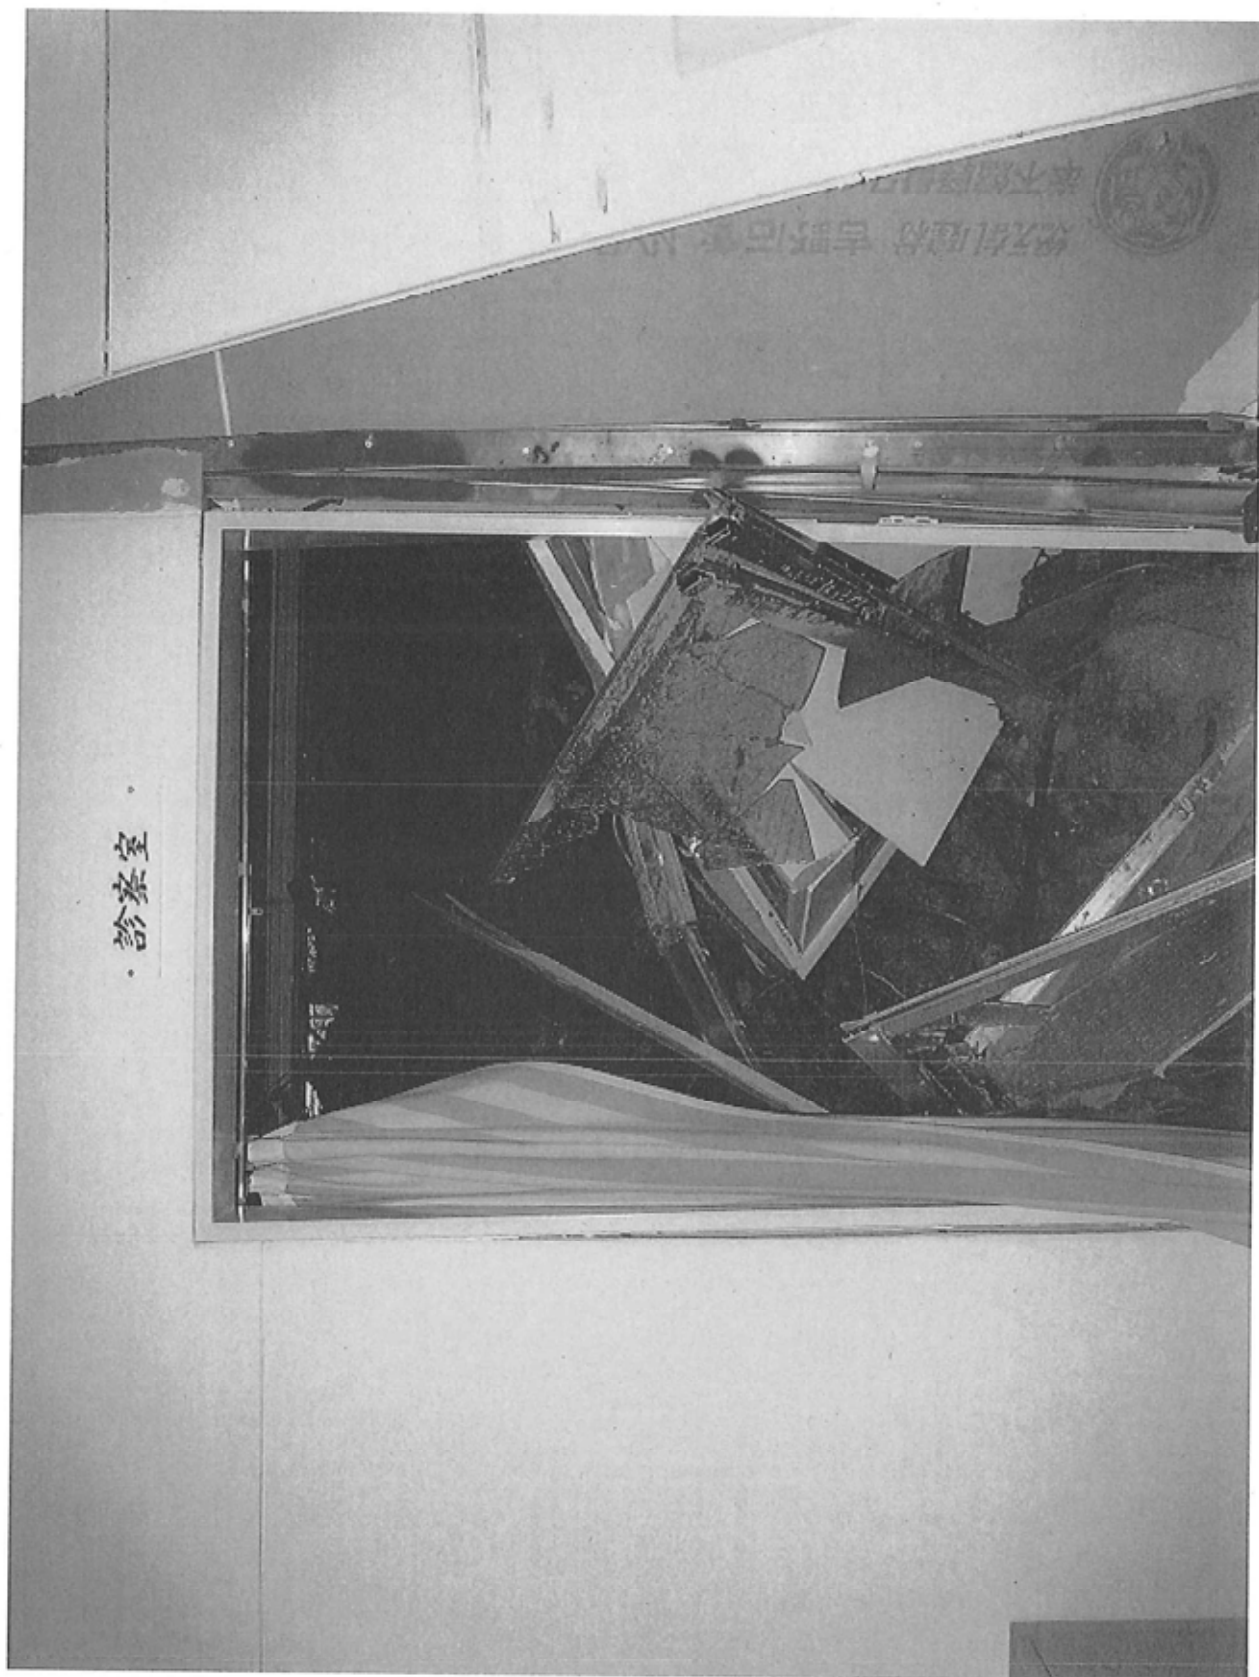
瀬戸内へき地診療所土砂流入状況 3

施設名	被害内容	被害額
瀬戸内へき地診療所	土砂流入	67,604
瀬戸内徳州会病院	床上浸水	1,289
いづはら医院	床上浸水	100

※ 瀬戸内へき地診療所については、現状での再開は困難であるため町母子保健センターにて11月8日から診療を再開。  
床上浸水の2施設についても、再開済。

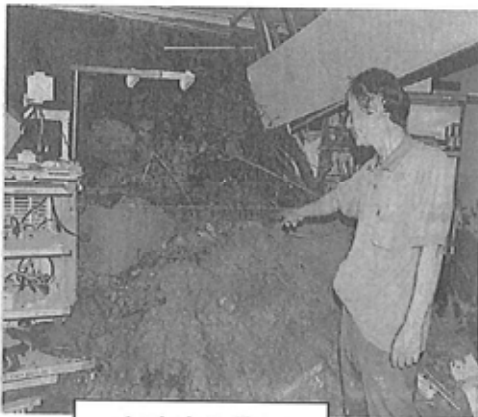
土砂流入状況

【対応予定】災害関連緊急治山事業  
【被災箇所】大島郡瀬戸内町古仁屋肥川原地内  
【発生日】平成23年11月2日

【被災原因】豪雨

最大日雨量 302mm

最大時間雨量 133mm

連続雨量 302mm(瀬戸内合庁)

【被害状況】山腹崩壊

人的被害なし

診療所土砂流入

【保全対象】へき地診療所

【被害額】30,000千円

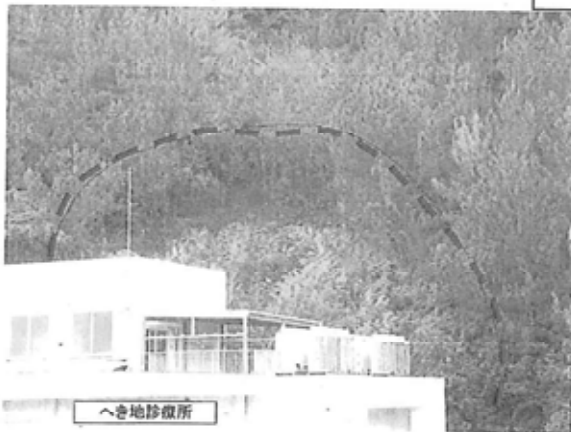
へき地診療所

山腹崩壊状況

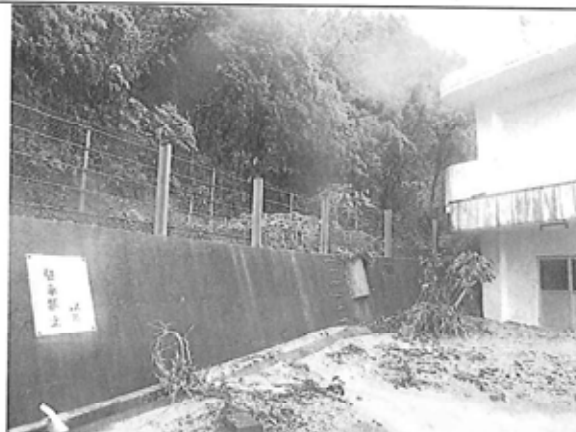
山腹崩壊状況
