## 改善箇所説明図 (1)

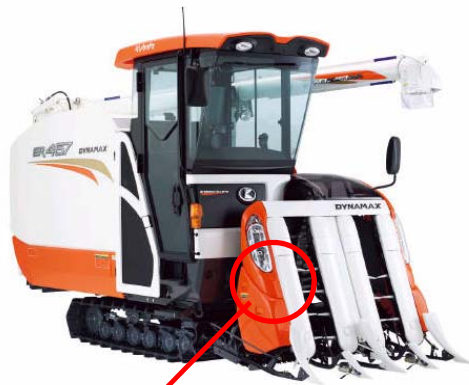
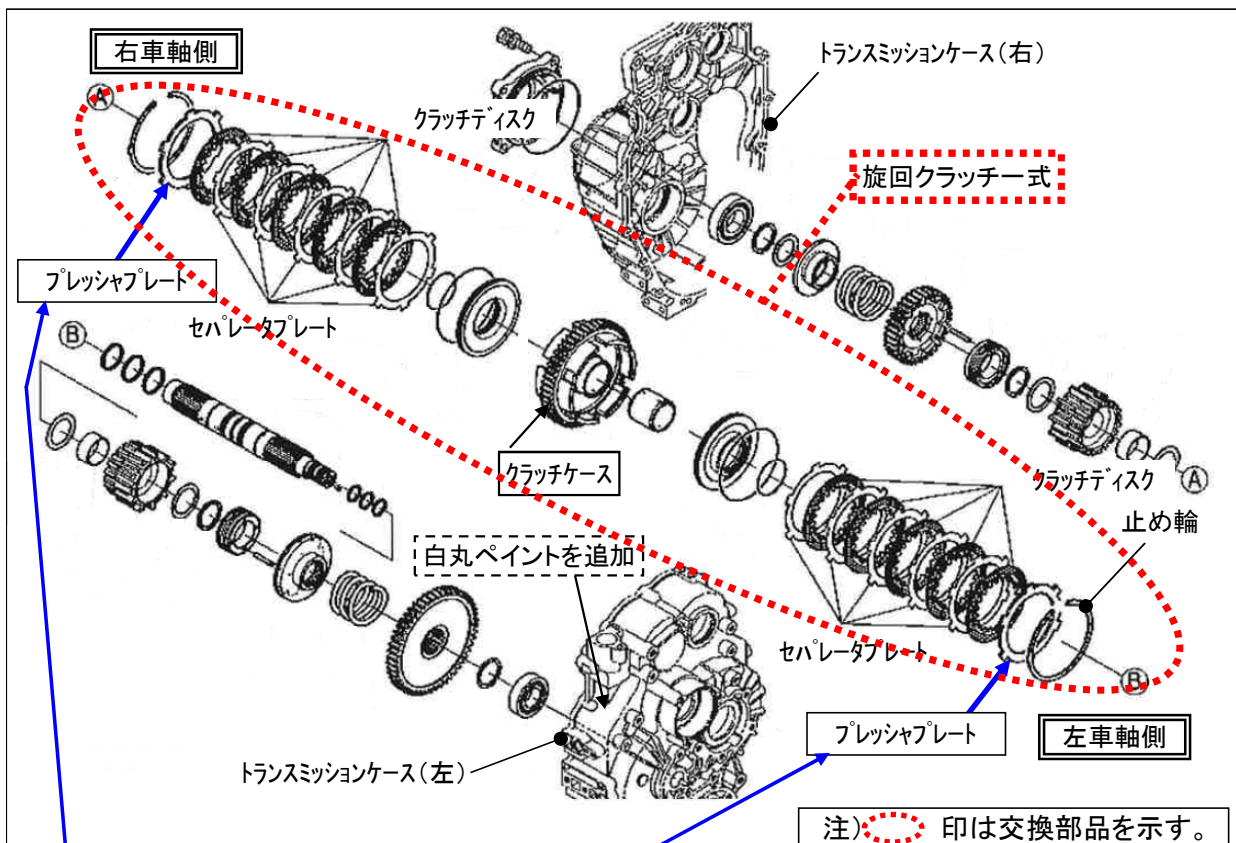
刈取脱穀作業車において、左右の車軸回転数に差をつけることで緩旋回を行うために動力伝達の入り切りを行う旋回クラッチのプレッシャプレートの強度が不足しているため、そのままの状態で使用を続けると、当該プレッシャプレートが破損し、動力を伝達できず、旋回不能となるおそれがある。

全車両、旋回クラッチ式を対策品に交換する。

旋回クラッチ式交換後、トランスミッションケース(左)へ白ペイントを追加する。
