改善箇所説明図

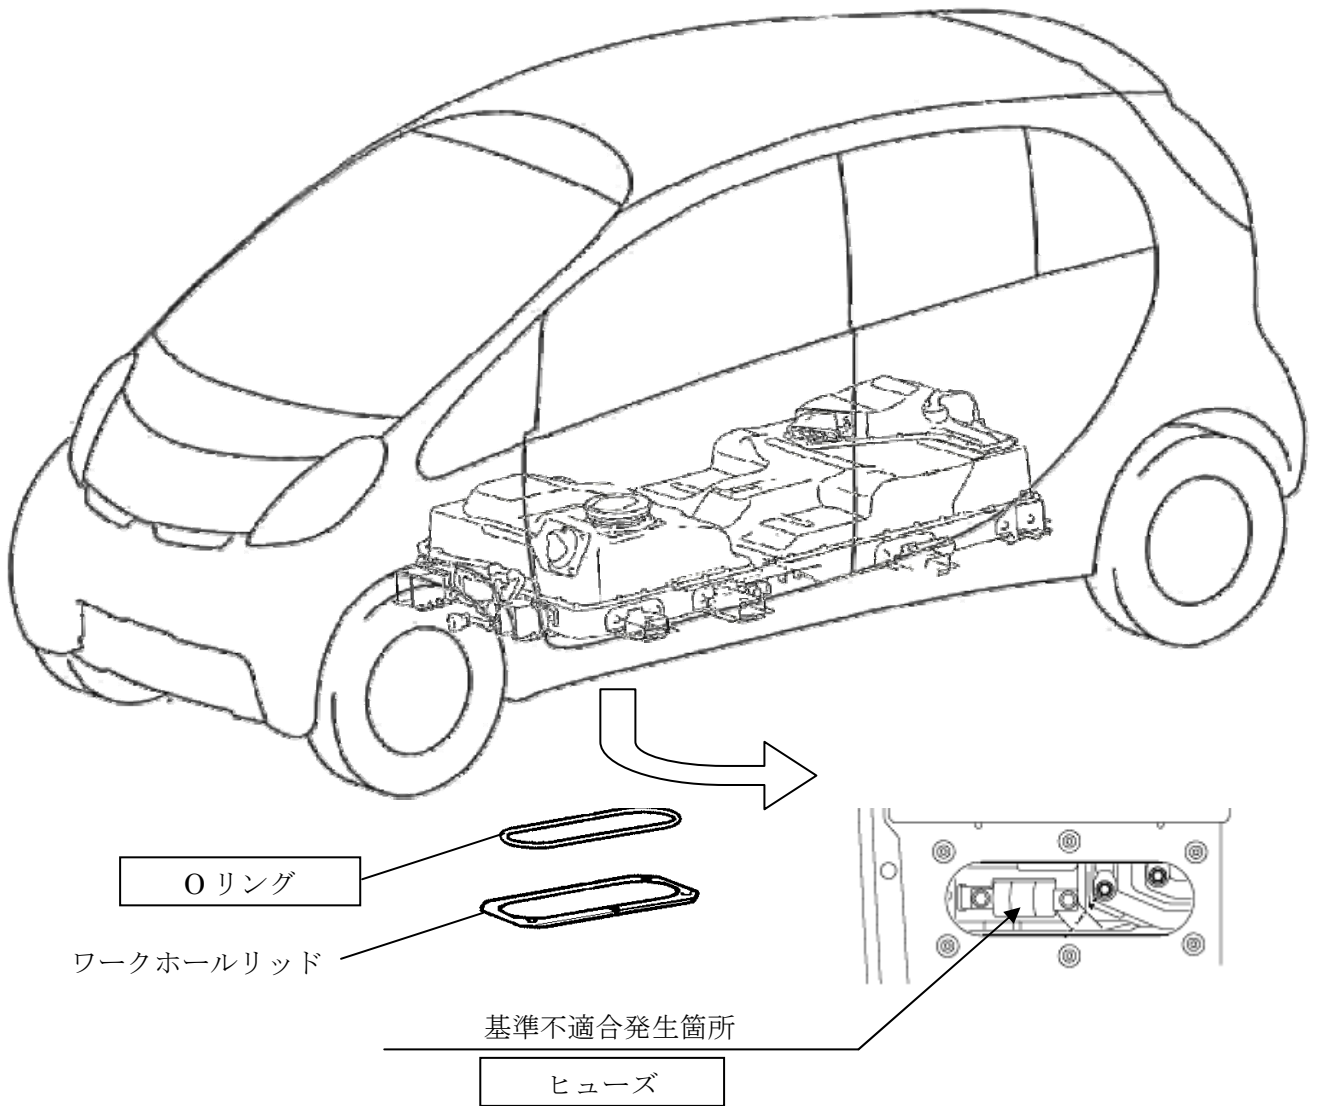
ヒューズ一式（ヒューズおよび○リング）

駆動用バッテリー内部のヒューズに製造に係る不具合（ヒューズ内部のはんだ付け不適切）があるものがある。このため、そのままの状態で使用を続けると、当該ヒューズが切れ、駆動用モーターが停止し、走行不能に至るおそれがある。

注：図中の 内は、交換する部品を示す。

全車両、当該ヒューズ一式を対策品に交換する。

識別：助手席側ドアチェックのドア側取付けボルト（上側）頭部に、白または黄色のペイントを塗布する。
