## 改善箇所説明図

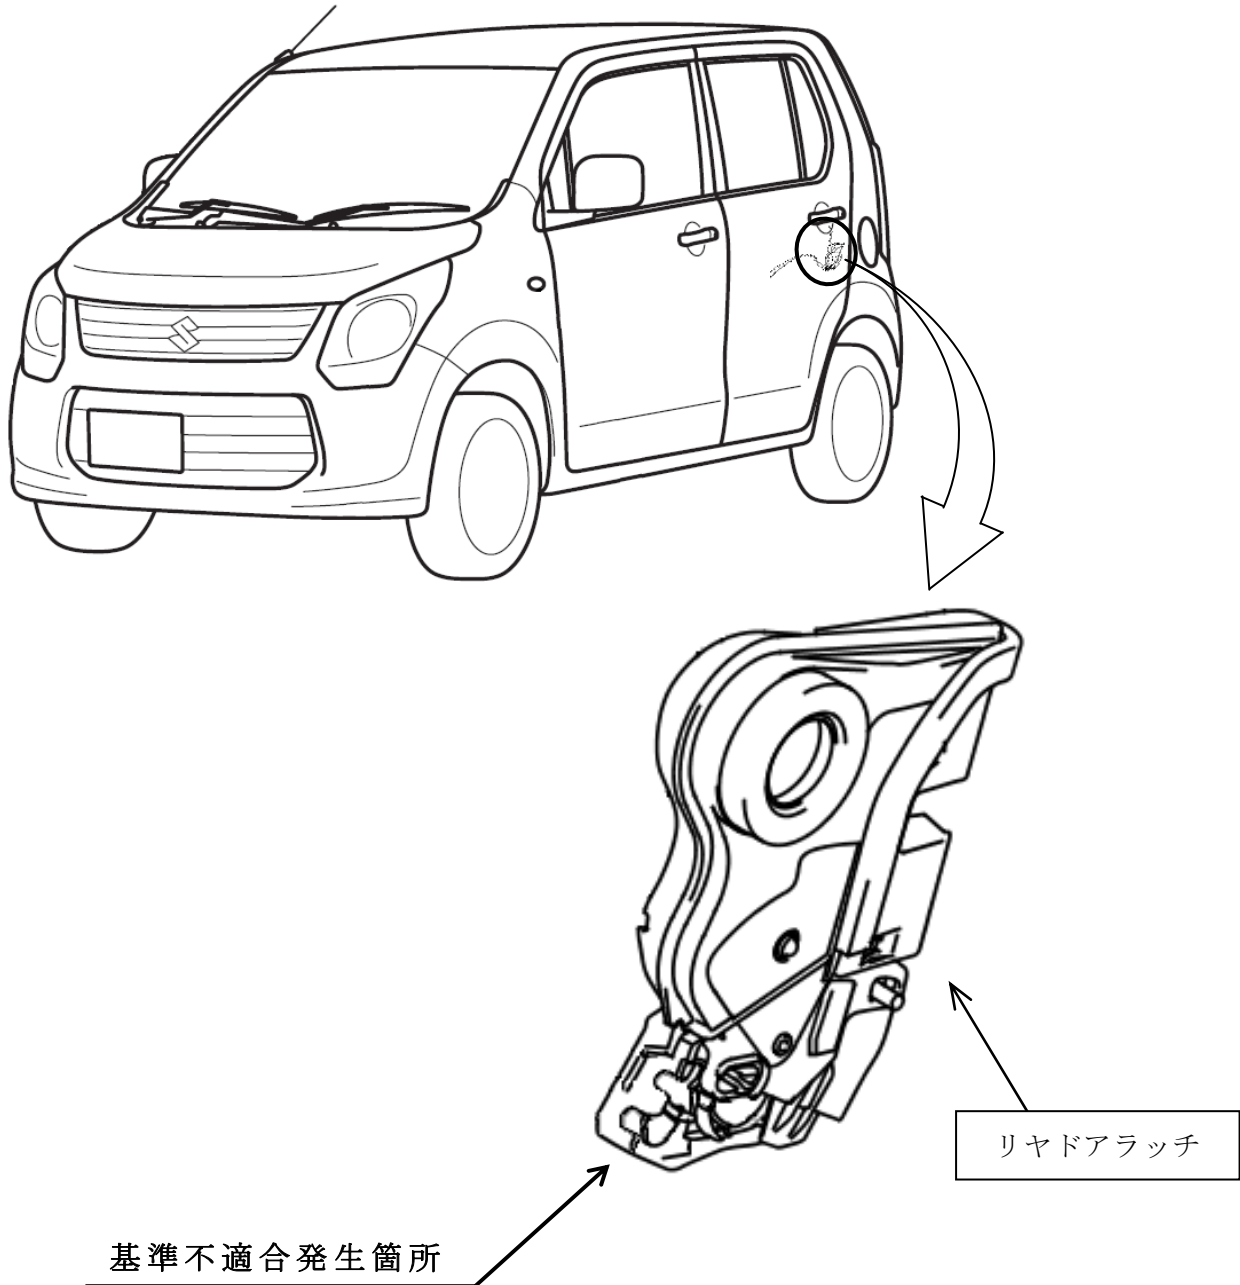
左リヤドアにおいて、リヤドアラッチの製造不良により当該ドアラッチ内部の樹脂部品が破損しているものがあり、ロック機構が作動しないため、ドアが確実に閉まらない場合がある。そのため、最悪の場合、走行中にドアが開くおそれがある。

注：  は交換部品を示す。

全車両、左リヤドアラッチを良品と交換する。

識別：ID プレートに緑色のシールを貼付する。
