# 改善箇所説明図

## 基準不適合発生箇所

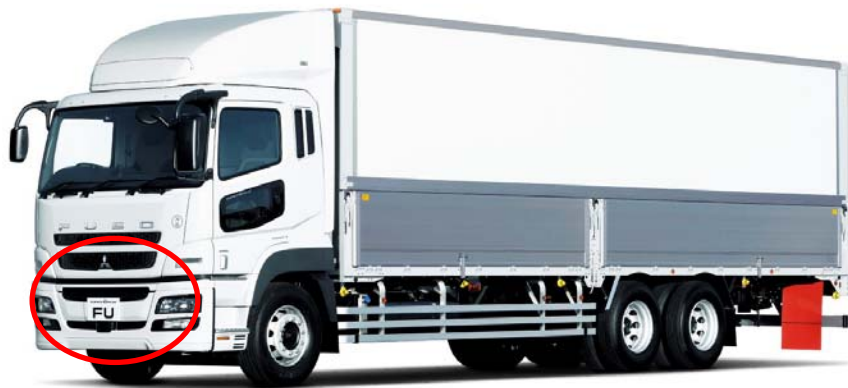
車両前方

ヒーターホース

改善前

改善後

前軸の衝突被害軽減ブレーキ用バルブ(調整弁)

フロントバンパー

大型トラックにおいて、フロントパネル内外に付着・堆積した雪がヒーターホース等の熱によって溶け出し、下方にある衝突被害軽減ブレーキの効き具合を調整する弁（前軸用）に滴下すると、当該調整弁の排気口が凍結により閉塞して前軸の制動力が解除不良になる場合がある。そのため、そのままの状態で使用を続けると発進不能となり、又は、前輪のブレーキが引きずった状態で走行がなされ、最悪の場合、火災に至るおそれがある。

全車両、前軸の衝突被害軽減ブレーキ用バルブ（調整弁）の排気口に、凍結防止用カバーを装着する。

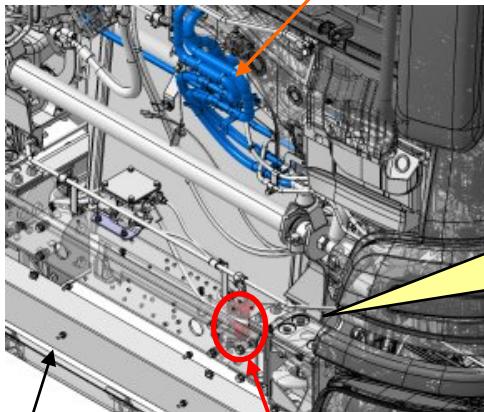
前軸の衝突被害軽減ブレーキ用バルブ(調整弁)

車両前方

凍結防止用カバー

カバー固定金具

注：□は、追加する部品を示す。
