## 改善箇所説明図

### 改善の内容

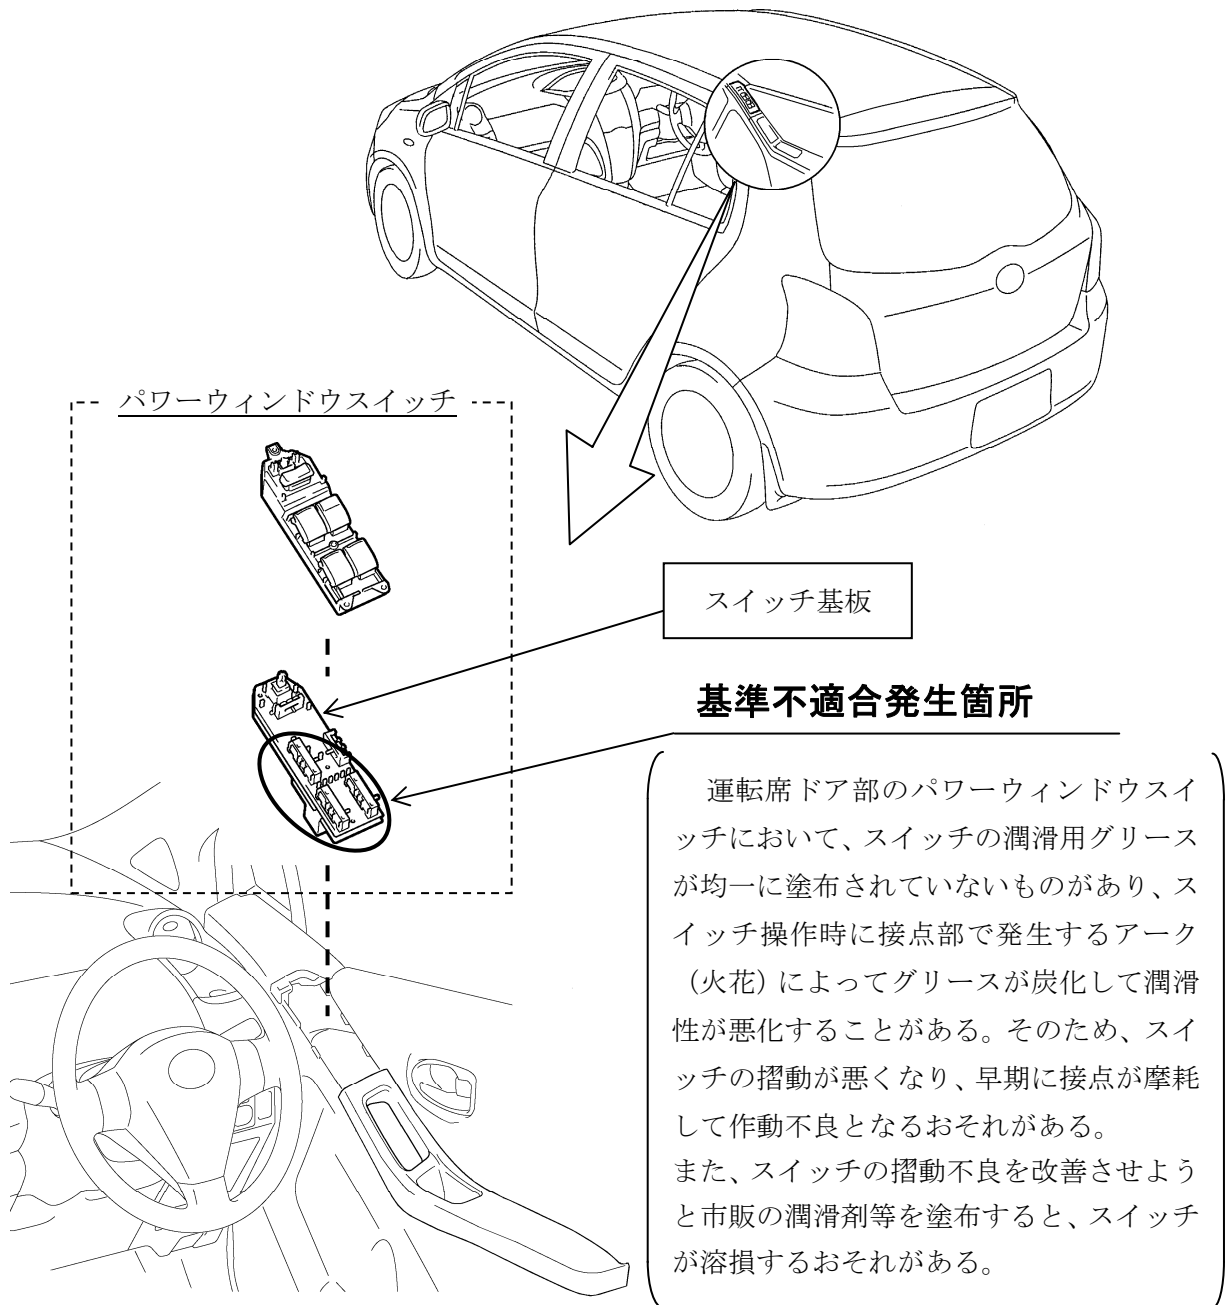
注：  は交換部品を示す。

全車両、パワーウィンドウスイッチを点検し、作動不良が確認されたものについては、耐熱性グリースを塗布したスイッチ基板と交換し、それ以外については、接点部に耐熱性グリースを塗布する。

また、上記の点検により、耐熱性グリースを塗布したものについて、その後、作動不良が発生した場合は、パワーウィンドウスイッチを交換する。

識別：改善済み車両には車台番号打刻位置の右上部に黄色ペイントを塗布する。
