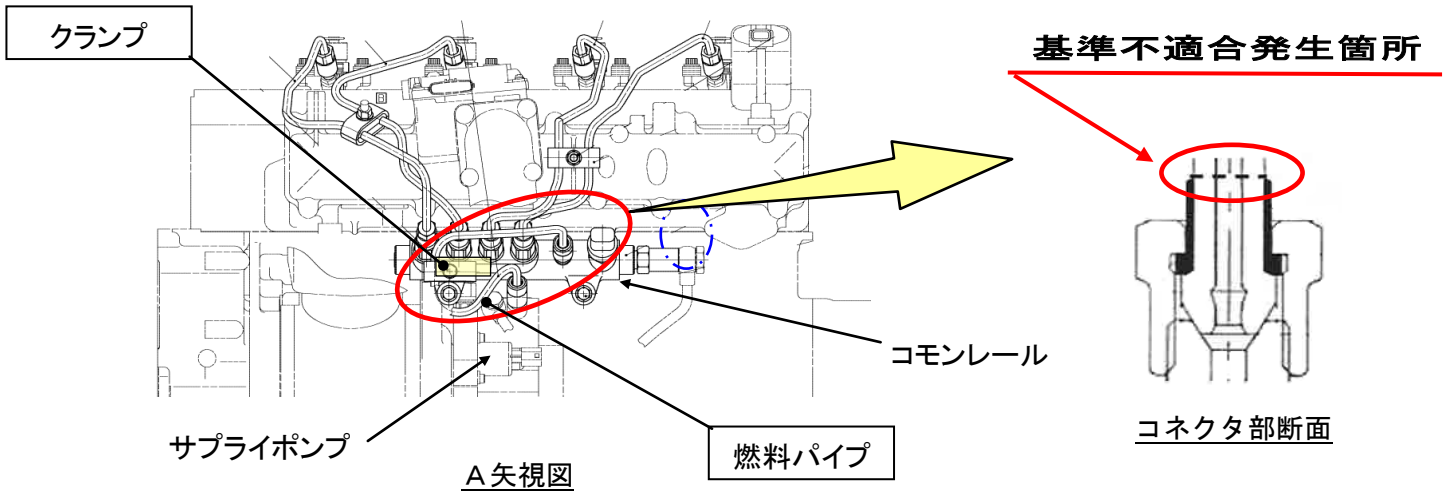
原動機において、サプライポンプとコモンレール間の燃料パイプを固定するクランプを付け忘れたものがある。そのため、エンジンの振動によりパイプに亀裂が発生し、燃料が漏れるおそれがある。

注：□は、交換または追加部品を示す。

全車両、サプライポンプとコモンレール間のパイプクランプの有無を確認し、クランプが取り付けられていない場合は、燃料パイプを交換し、クランプで固定する。
