中型トラックに搭載された原動機において、サプライポンプとコモンレール間の燃料パイプを固定するクランプを付け忘れたものがある。そのため、エンジンの振動によりパイプに亀裂が発生し、燃料が漏れるおそれがある。

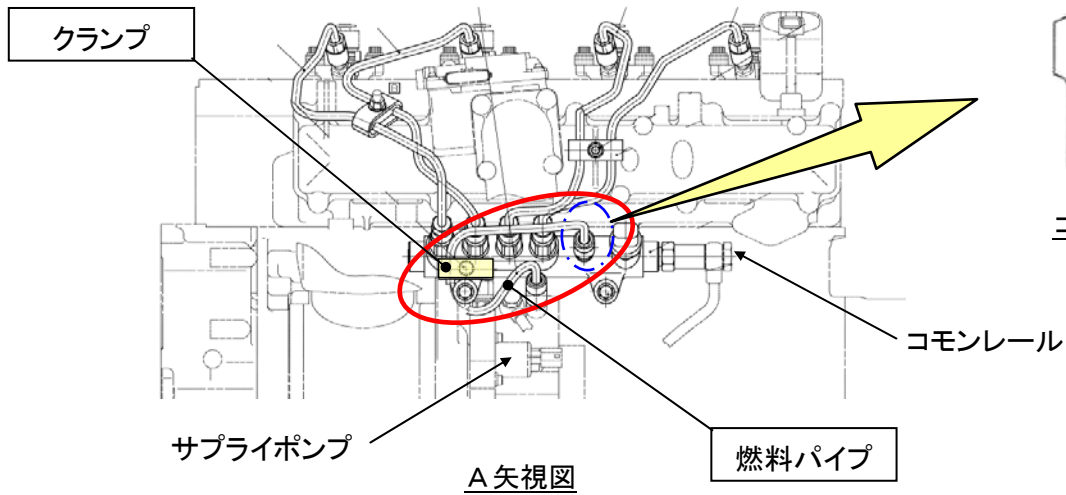
改善措置の内容

全車両、サプライポンプとコモンレール間のパイプクランプの有無を確認し、クランプが取り付けられていない場合は、燃料パイプを交換し、クランプで固定する。

注 は、交換または追加部品を示す。
