## 改善箇所説明図

K1200R-S

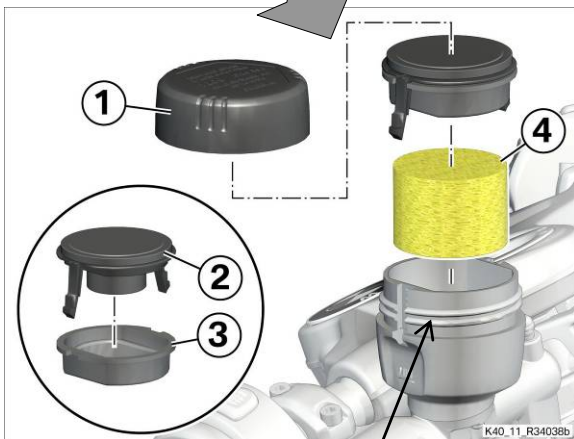
- ① リザーバー キャップ
- ② ロックワッシャー付きウェイト
- ③ ダイアフラム
- ④ スクリーンインサート

注：  は装着部品を示す

原動機の最高回転付近で長時間連続走行した場合に、車両振動によりフロントブレーキのオイルリザーバータンク内のブレーキ液に気泡が発生することがある。そのため、そのままの状態で使用を続けると、ブレーキ配管に気泡が混入し、フロントブレーキの制動力が低下する。

全車両、フロントブレーキリザーバータンクにスクリーンインサートを取り付けます。

全車両、ライダーズマニュアルにスクリーンインサートに関する説明を記した追補版を差し込む。

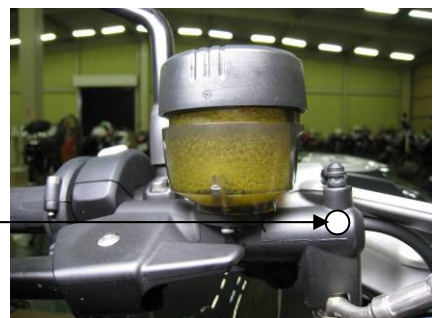
### 識別マーク(白点)

フロントマスターシリンダー上に白ペイントマークを付ける(図示とおりに)
