改善箇所説明図

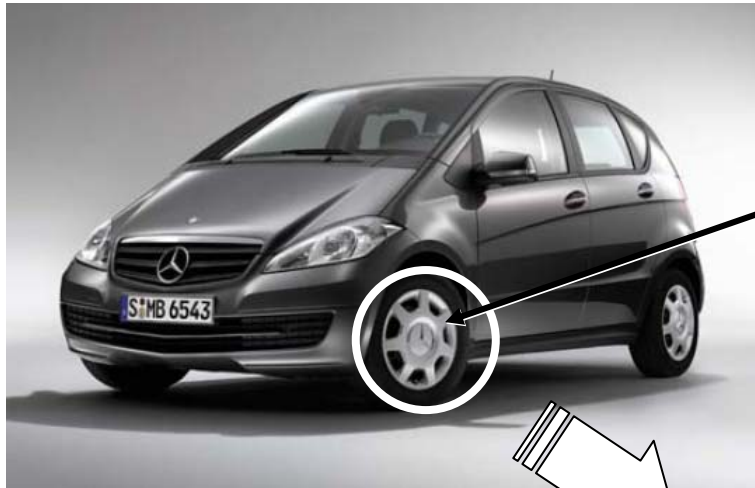
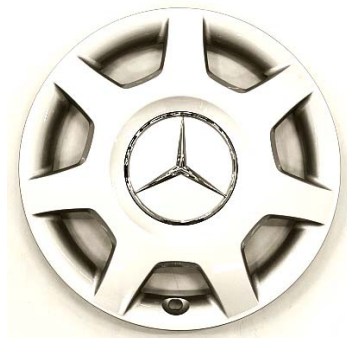
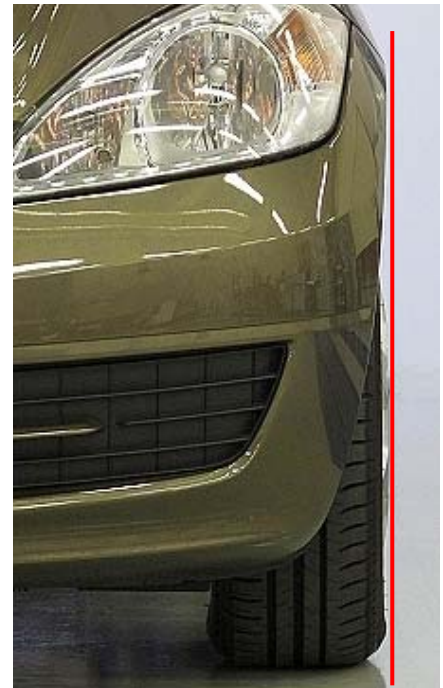
不具合発生箇所

ホイール・キャップ

ホイール・キャップが装着されている車両において、ホイール・キャップの形状が不適切なため、各部位の寸法公差との組合せにより前輪のホイール・キャップが自動車の車体から突出しているものがある。

注： は交換部品を示す

全車両、当該ホイール・キャップを対策品に交換する。

識別： 外観上、ホイール・キャップにて容易に識別が可能のため、特別な識別の追加は行わない。
