# 改善箇所説明図

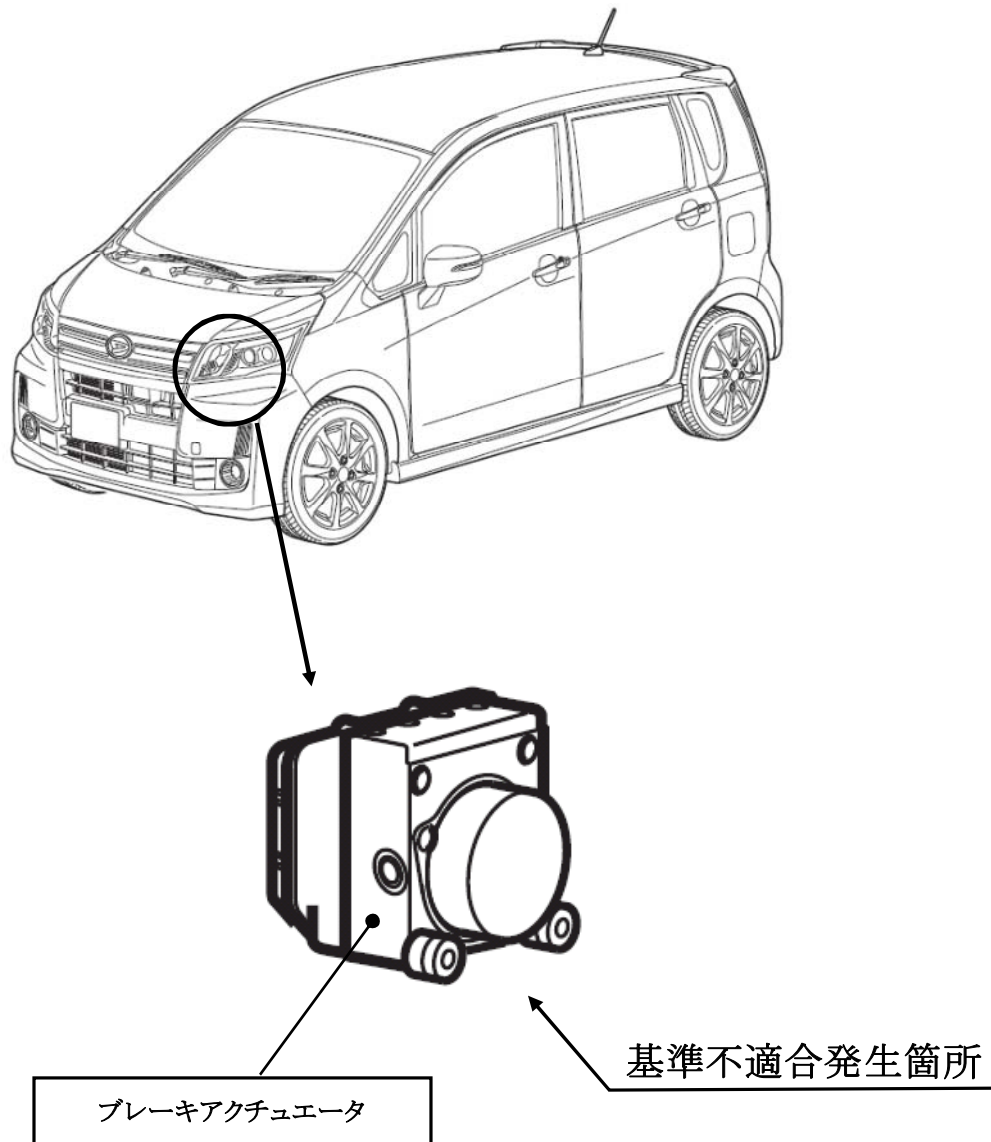
ブレーキアクチュエータにおいて、シールリングに誤品を組付けたものがある。そのため、当該シール部よりブレーキアクチュエータ内にブレーキ液が漏れて警告灯が点灯し、そのまま使用を続けると、最悪の場合、制動力が低下するおそれがある。

注:  は交換部品を示す。

全車両、ブレーキアクチュエータを良品と交換すると共に、これに接続する電気配線のコネクタ部を点検し、ブレーキ液の付着が認められた場合は、電気配線を新品と交換する。

識別 : エンジンルーム内の右フロントストラット取付ナット付近に、黄色ペイントを塗布する。
