改善箇所説明図

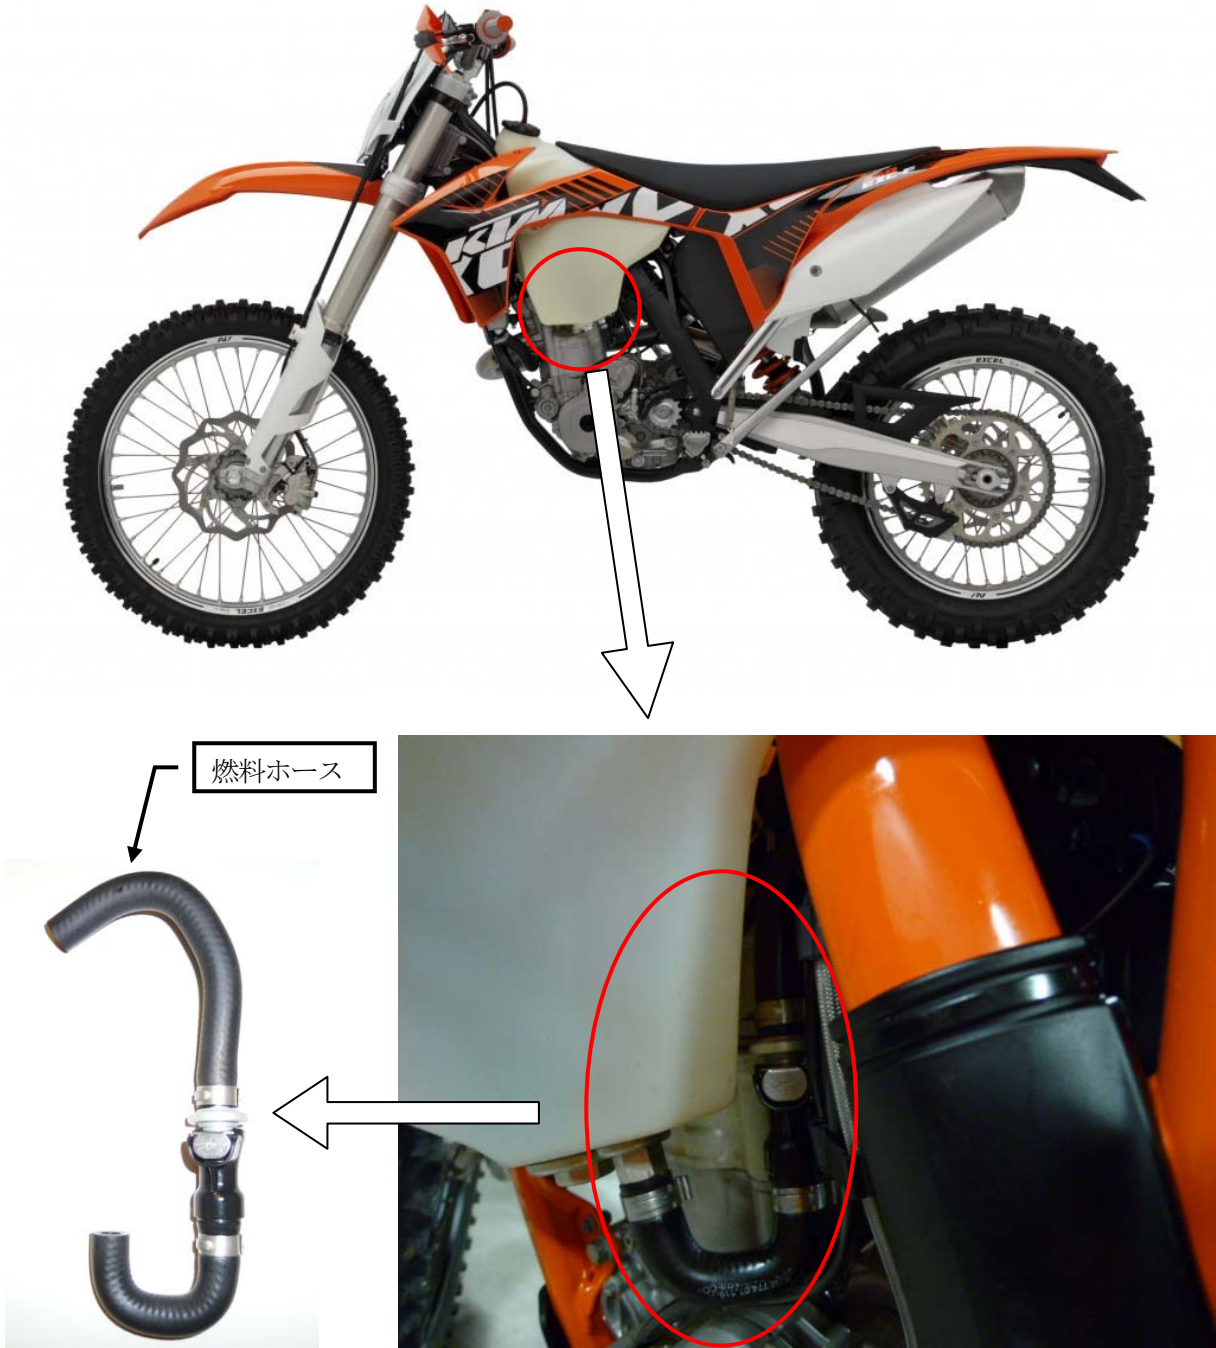
基準不適合発生箇所

燃料ホースの強度が不足しているため、燃料の圧力により当該燃料ホースが損傷して燃料が漏れることがある。最悪の場合、漏れた燃料がエンジンに付着して出火する。

改善の内容： 全車両、当該燃料ホースを良品に交換する。
