改善箇所説明図

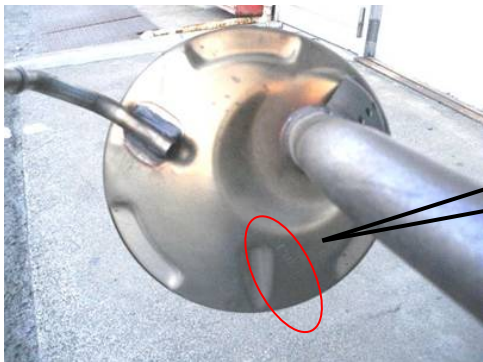
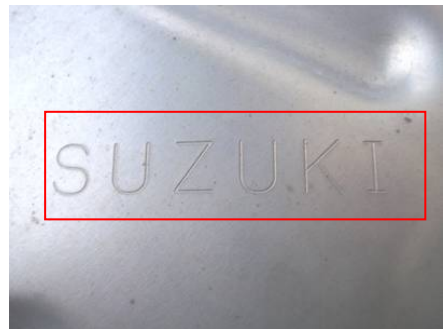
騒音防止装置 (マフラー) において、指定自動車の製作者の表示 (“SUZUKI” の刻印) がなく、マフラーの性能確認ができないものがある。そのため、保安基準への適合性が判断できないおそれがある。

注 : は交換部品を示す。

改善の内容

当該マフラーを良品と交換する。
