## 改善箇所説明図

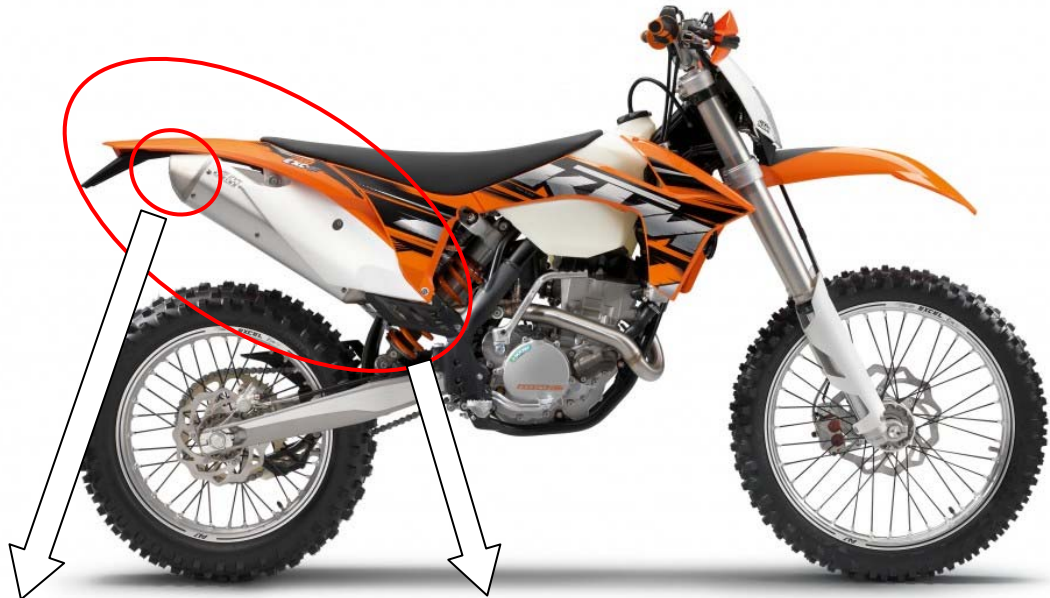
(消音器エンドキャップ)

(消音器本体)

基準不適合発生箇所

[ 消音器の騒音低減機構を容易に除去できる構造であるため保安基準第 30 条に抵触する。 ]

改善の内容： 全車両、トルクスネジを取り外し、リベット留めに変更する。また、排気管の開口部に脱着可能なキャップを取り付けている車両については、キャップを取り外せないよう溶接して固定する。

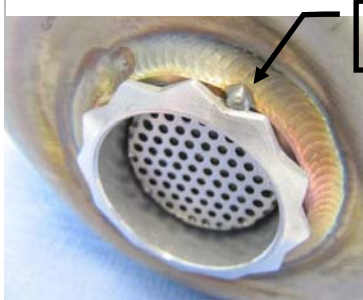
対策前

スポット溶接

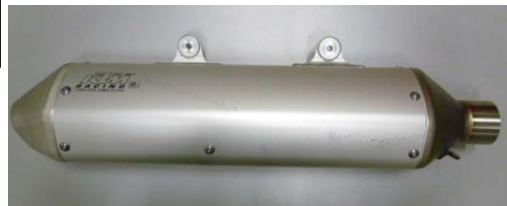
対策後

リベット留め
