## 改善箇所説明図

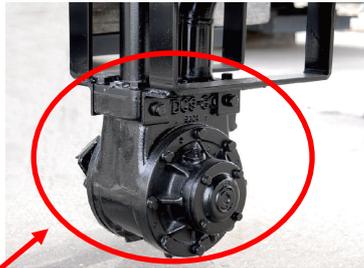
ベーンポンプ

危険物(灯油・軽油)配送用のタンク車において、極低温時のベーンポンプ内軸シールの性能評価が不十分であったため、極低温状態では軸シールの追従性が悪くなり、シール性能が低下するものがある。そのため、極低温の環境下で、危険物の排出操作を行うと、ベーンポンプにより加圧された危険物が軸シールからベーンポンプのベアリング部に浸入し、ベーンポンプのリリーブフィッティング部から漏れだし、最悪の場合、漏れた危険物が、排気管等の高温部に付着することで発火し、車両火災に至るおそれがある。

全車両、ベーンポンプを対策品に交換する。
