改善箇所説明図

改善の内容

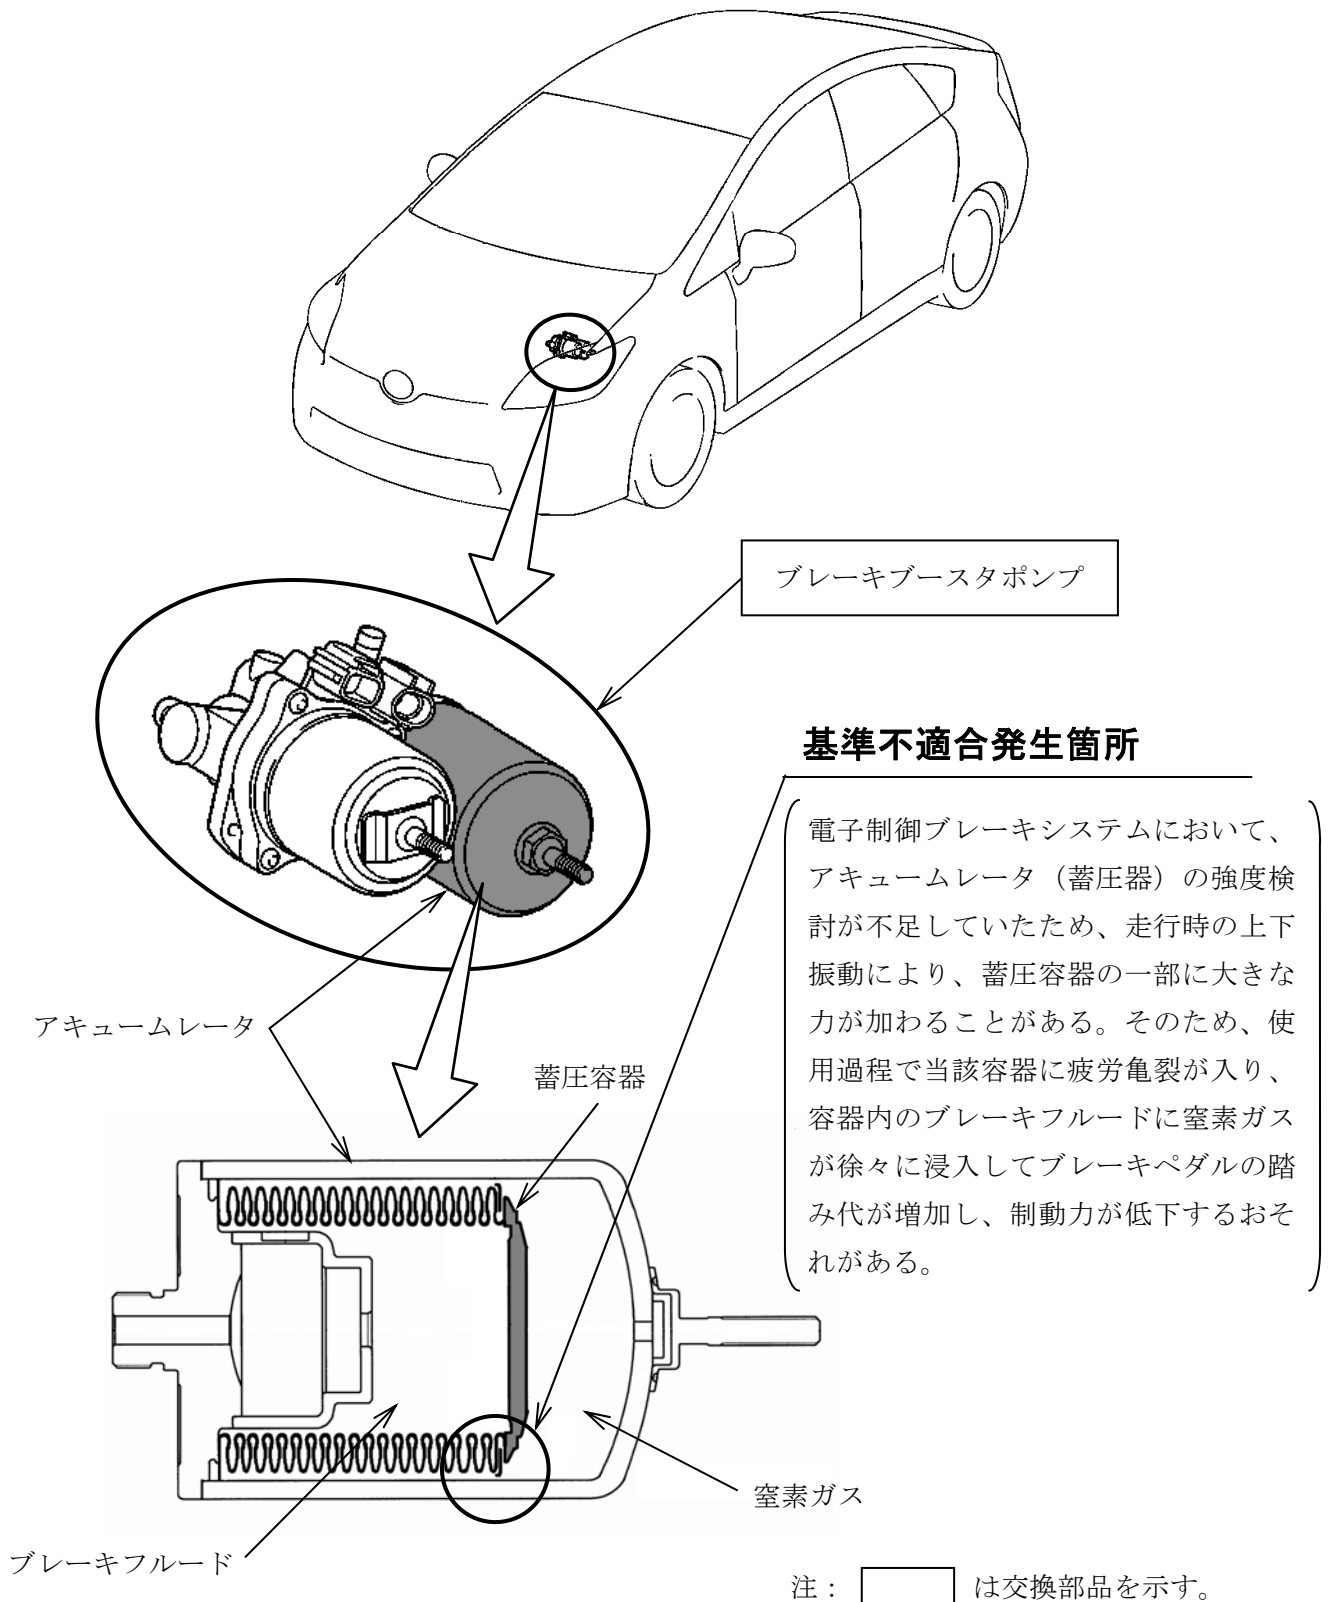
全車両、アキュムレータを確認し、該当するものは対策品のアキュムレータが組み込まれたブレーキブースタポンプと交換する。

識別：改善済み車両にはエンジンルーム内の左サスペンションタワー上面に黄色ペイントを塗布する。
