改善箇所説明図

電動式車いす固定装置

固定ベルト解除時のモーター停止機構

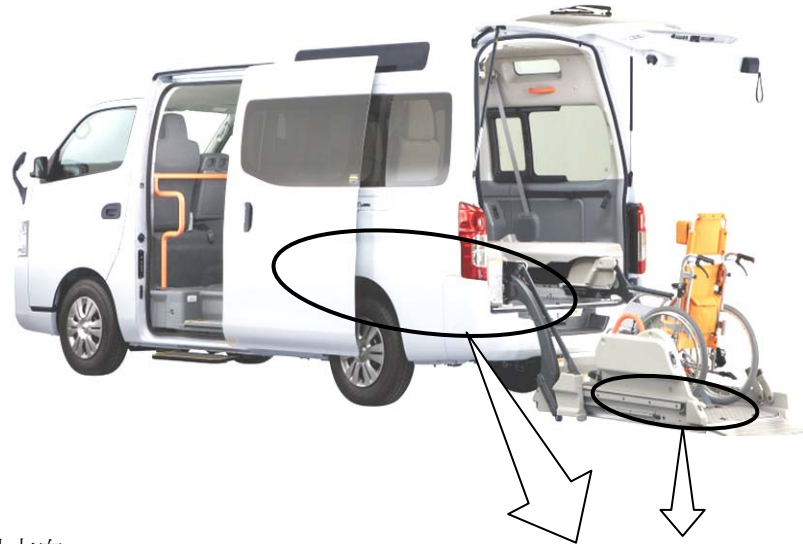
不具合発生箇所

電動式車いす固定装置において、固定ベルト解除時のモーター停止方法が不適切なため、モーター停止時にギヤが固着することがあり、当該車いす固定装置を使用する際に当該モーターが作動せず、車いすを固定できなくなるおそれがある。

全車両、当該固定ベルト解除時のモーター停止機構を対策品と交換する。

識別：銀色のシールをモデルナンバープレートの右横に貼り付ける。

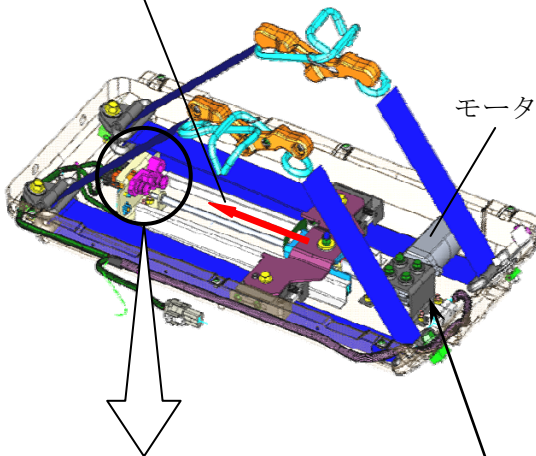
改善前
(停止板)

固定ベルト解除時の移動方向
