# 改善箇所説明図

C650GT

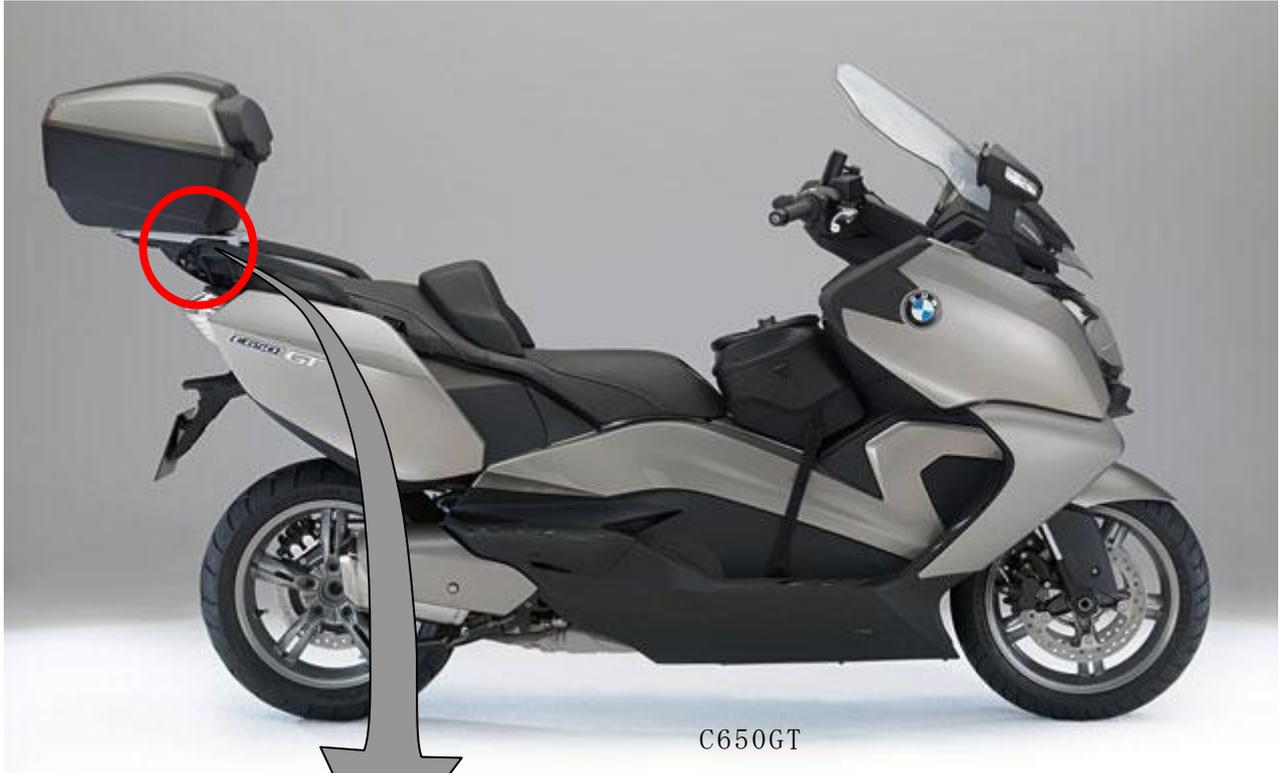
- ①ラゲッジラックホルダーとラゲッジラック間の固定用ボルト
- ②ラゲッジラックホルダーとラゲッジラック間の固定用ナット
- ③ラゲッジラックと車体間の固定用ボルト
- ④ラゲッジラック
- ⑤ラゲッジラックホルダー

注：  は対象部品を示す

### 基準不適合発生箇所

ディーラーオプションとして販売したラゲッジケースにおいてラゲッジラックホルダーの形状が不適切なため、走行振動によりラゲッジラックとラゲッジラックホルダーを固定しているボルトが緩むことがある。そのため、そのままの状態で行くと、ラゲッジラックホルダーが損傷したり、ラゲッジラックとともにケースが外れるおそれがある。

### 改善の内容

対策品のラゲッジラックホルダーに交換して固定剤を塗布したボルトで固定する。（該当部品番号：7744 8527 038）

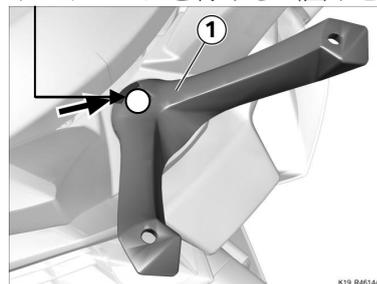
### 識別マーク(白点)

ラックホルダー①の固定ボルト（矢印部）上に白ペイントマークを付ける（図示とおり）
