不具合箇所説明図

対象の製品名	部品番号	部品名称	シフトレバーの色
大・中型トラック 大・中型バス用 チェンジレバー	MC849647	チェンジレバーユニット ASSY (路線系 5 速)	
	MC849648	チェンジレバーユニット ASSY (路線系 6 速)	
	MC854237	チェンジレバーユニット (路線系 5 速)	
	MC854238	チェンジレバーユニット (路線系 6 速)	
	MC854274	レバー (単品)	
	MC854317	リペアキット (路線系/5 速)	
	MC858882	チェンジレバーユニット ASSY (観光系 6 速)	
	MC858884	チェンジレバーユニット (観光系 6 速)

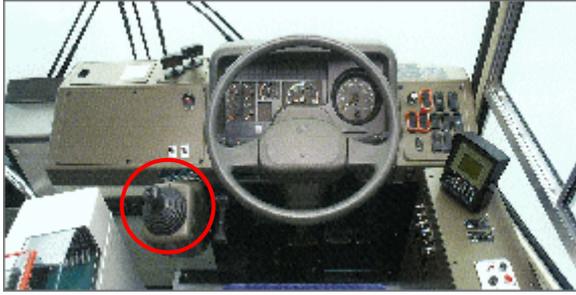
不具合発生箇所

交換修理用のチェンジレバーを装着した大・中型トラック・バスにおいて、チェンジレバーの製造が不適切なため、そのままの状態で使用を続けると、チェンジレバーが折損するおそれがある。

全車両、チェンジレバーを良品と交換する。

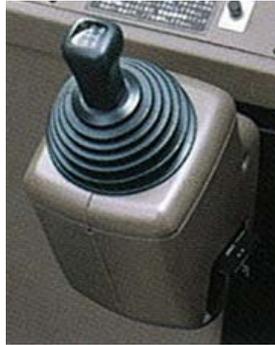
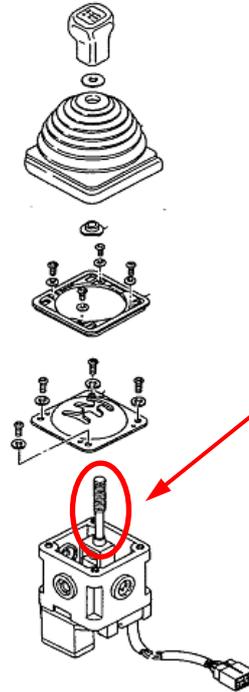
不具合品確認方法

シフトノブ

シフトノブを回し、シフトレバーの色を確認する
