改善箇所説明図

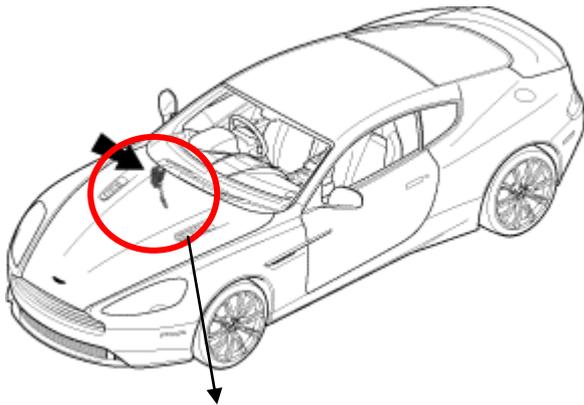
基準不適合発生箇所 (スロットルレバー) (足元スカッフプレート)

スロットルペダルレバーの材質が不適切なため、繰り返し操作することでスロットルペダルレバーが破損して脱落するおそれがある。スロットルペダルレバーが脱落すると、スロットルペダルを踏み込めず、加速できなくなる。また、左ハンドル車については、取付位置のずれにより足元スカッフプレートがスロットルペダルレバーと接触するものがあるため、スロットルペダルレバーがより破損しやすくなるおそれがある。

改善の内容： スロットルペダルアッセンブリを良品と交換する。また、左ハンドル車については、スロットルペダルを点検し、必要に応じて足元スカッフプレートの取付位置を調整する。
