改善箇所説明図

改善の内容

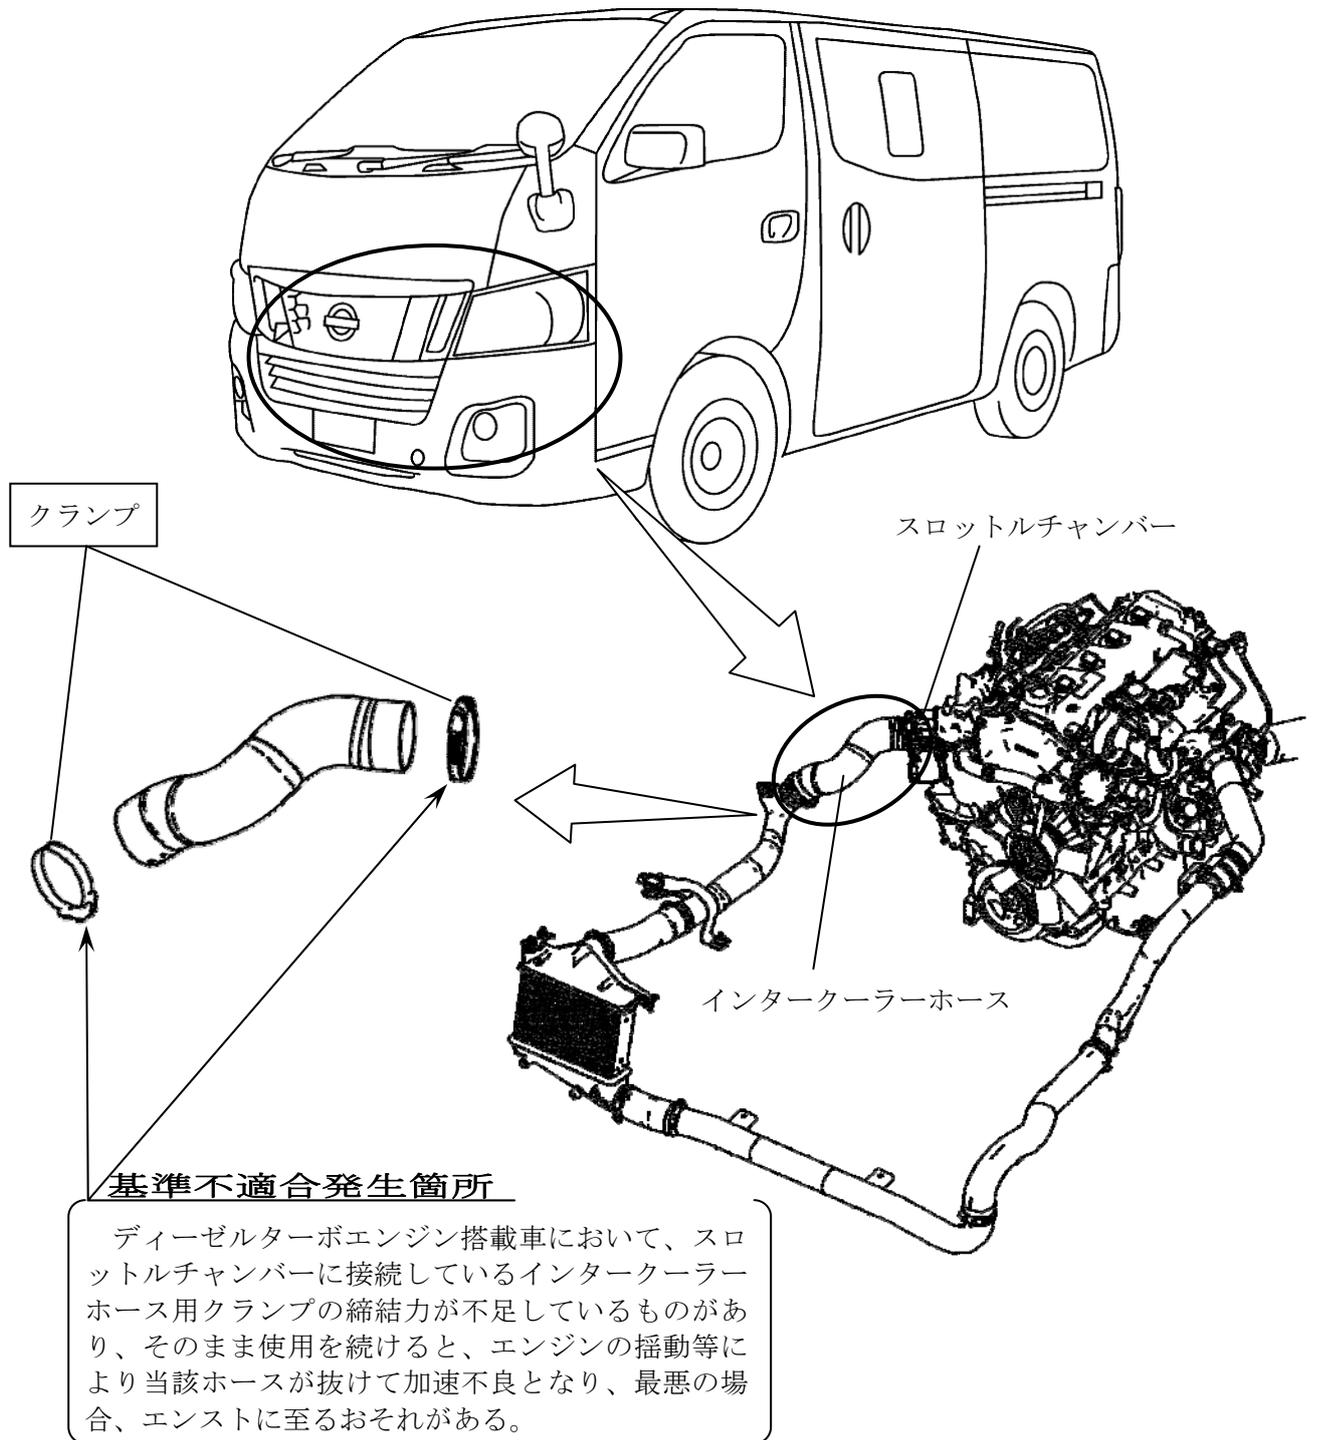
注： は、交換部品を示す。

全車両、当該ホースのクランプを対策品と交換する。
識別：銀色のシールをモデルナンバープレートに貼り付ける。
