改善箇所説明図

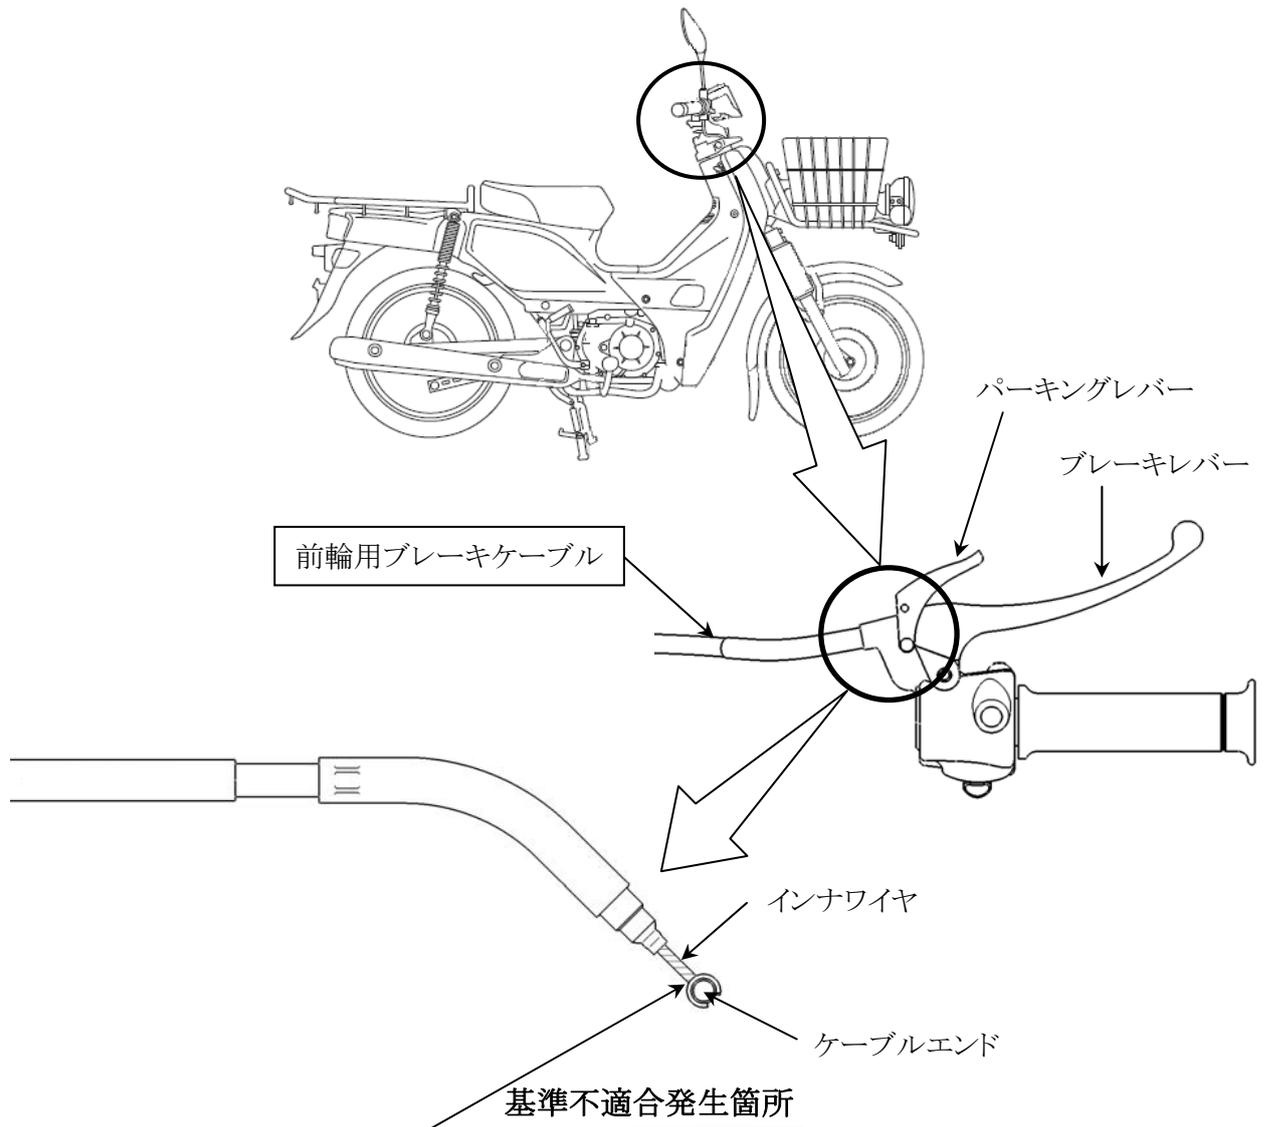
前輪ブレーキにおいて、ケーブルエンドへのインナワイヤ鑄込み位置が不適切なため、坂道などの駐停車時に使用するパーキングレバーの操作を繰り返し行くと、ケーブルエンドが破損し、前輪ブレーキが利かなくなるおそれがある。

注： は交換部品を示す。

全車両、前輪用ブレーキケーブルを良品と交換する。

識別：車台番号付近に黄色の識別ラベルを貼付する。
