改善箇所説明図

代表車種: コマツ KDP-WA115 (通称名: WA150-6)

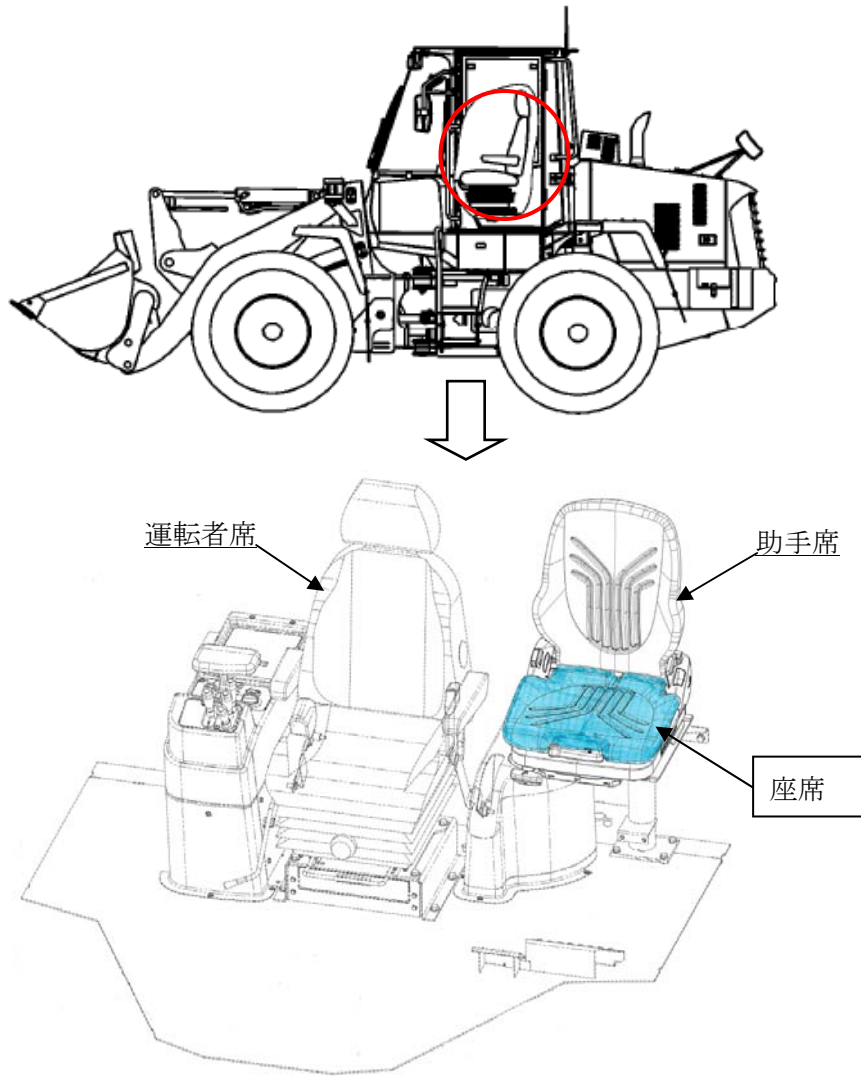
注: は交換部品を示す。

不具合発生箇所

〔 2名用キャブの助手席において、座席の奥行寸法が不足しているため、保安基準に適合していない。 〕

改善措置の内容 : 全車両、助手席の座席を対策品に交換する。

識別 : 助手席の側面に白ペイントを塗布し、識別する。
