## 改善箇所説明図

代表車種:コマツ EDR-WA105(通称名:WA200-6)

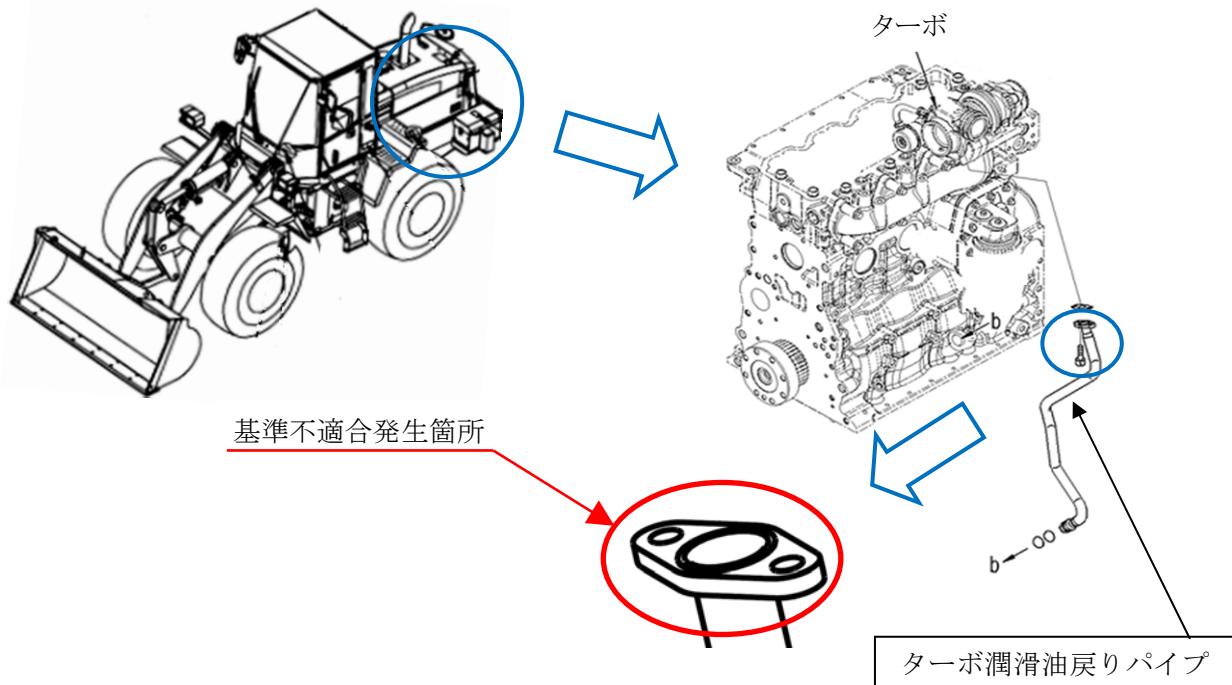
注: □交換部品を示す

[ ターボ潤滑油戻りパイプにおいて、取付け部の構造が不適切なため取付けボルトが緩み、取付け部に微少な隙間が発生する場合がある。そのため、そのままの状態で使用を続けると、隙間から漏れた潤滑油が排気マニホールドに落ちて、発煙するおそれがある。 ]

改善措置の内容:全車両、ターボ潤滑油戻りパイプを対策品と交換する。

識別: ターボ潤滑油戻りパイプに白ペイントを塗布し識別する。
