改善箇所説明図①

改善の内容

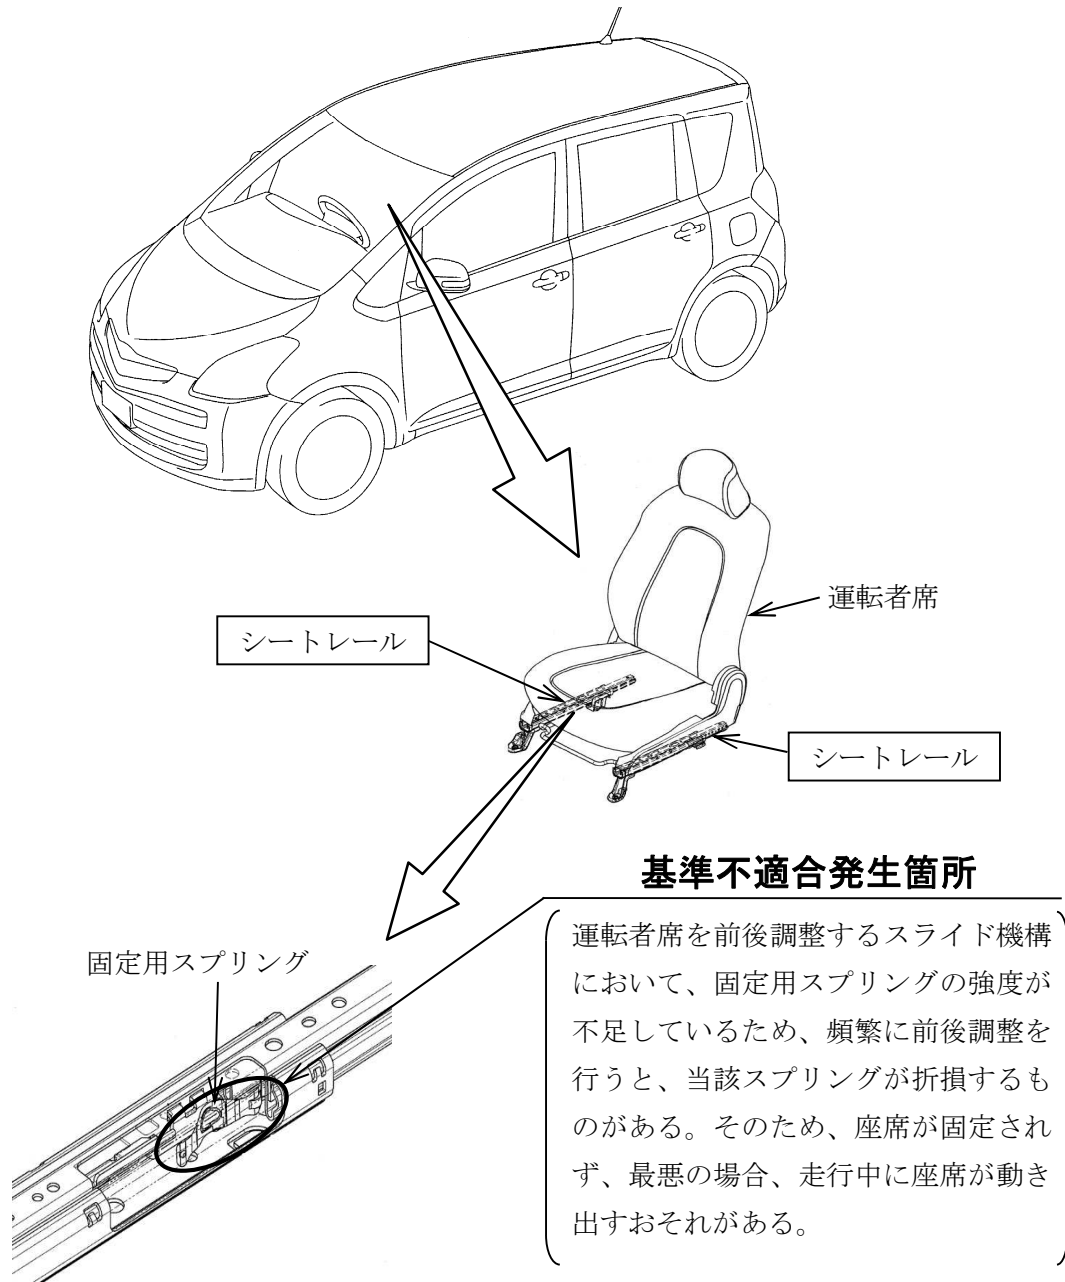
注： は交換部品を示す。

全車両、運転者席シートレールの製造番号を確認し、該当するものは対策品と交換する。

識別：改善済み車両には車台番号打刻の左上部に黄色ペイントを塗布する。
