## 改善箇所説明図②

コマツ ZAF-MA193K (通称名:FB25)

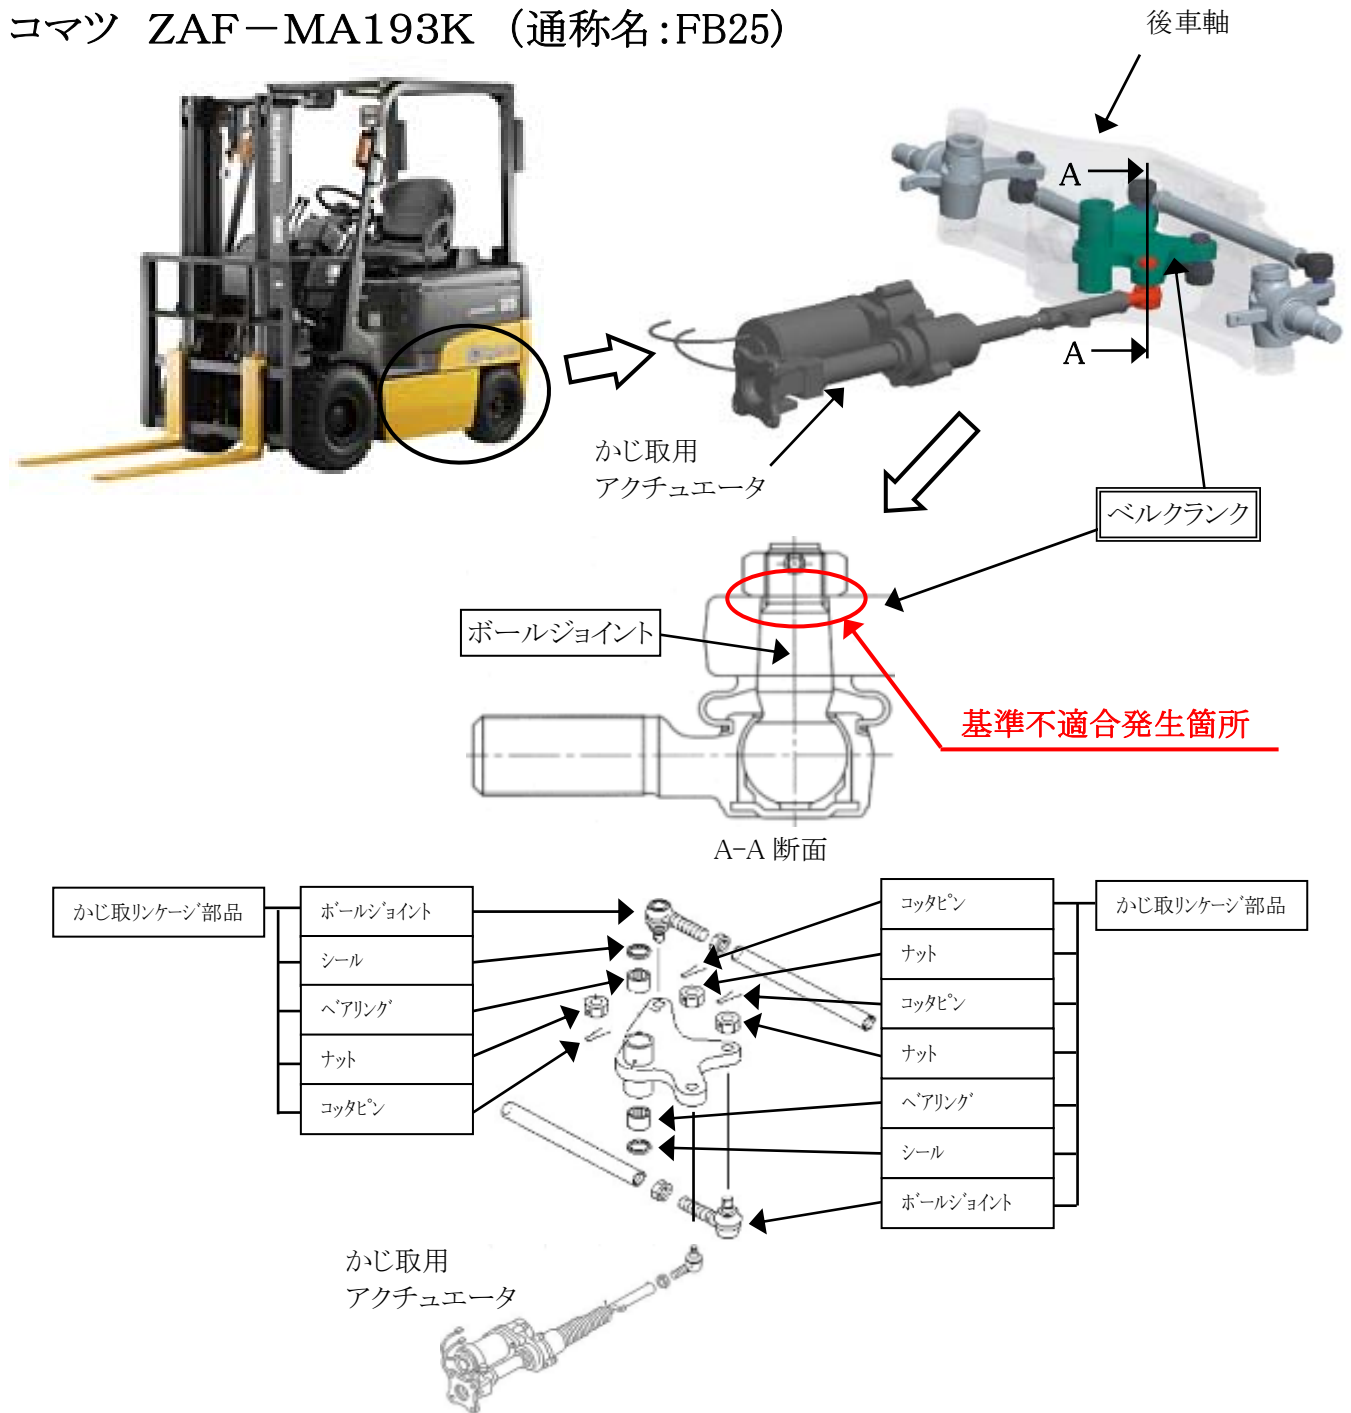
注：□ は良品に交換する部品を示す。□ は新品に交換する部品を示す。

かじ取装置のアクチュエータとベルクランク接続部において、ベルクランクの穴部に塗装をしたため、かじ取操作により塗装が剥がれ、接続しているボールジョイントの軸力が低下するものがある。そのため、その状態で使用を続けると、当該ボールジョイントのねじ部に応力が発生し、最悪の場合、ねじ部が折損に至り、かじ取操作が出来なくなるおそれがある。

改善実施の内容:全車両、ベルクランクを良品に交換するとともに、  
かじ取リンク部品一式を新品に交換する。

識別:パワーステアリング用アクチュエータのロッド部に  
白色ペイントを塗布する。
