首都高速道路の更新計画について

平成26年6月25日(水)

ひと・まち・くらしをネットワーク
首都高速道路株式会社

首都高速道路の更新計画

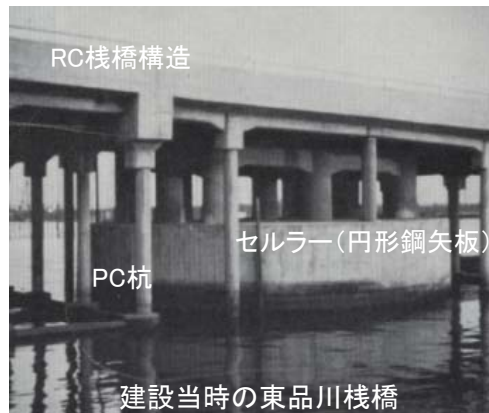
■東品川棧橋

【構造概要】

構造形式:上部工 RC棧橋構造
下部工 PC杭+セルラー

延長:1,200m

幅員構成:17.0m(3.25m×4車線)

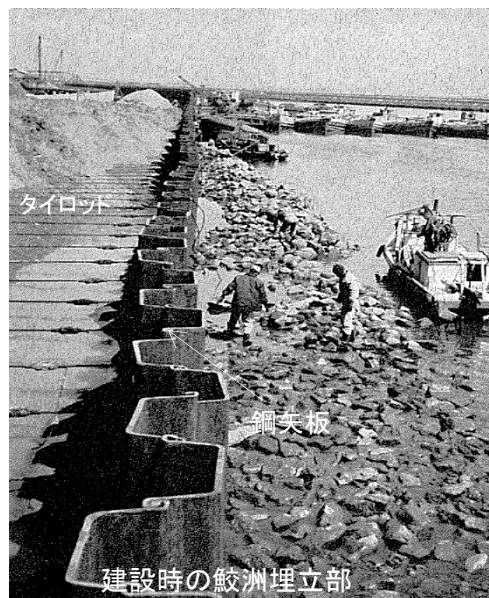
■鮫洲埋立部

【構造概要】

構造形式:タイロッド式鋼矢板土留め

延長:460m

幅員構成:17.0m(3.25m×4車線)

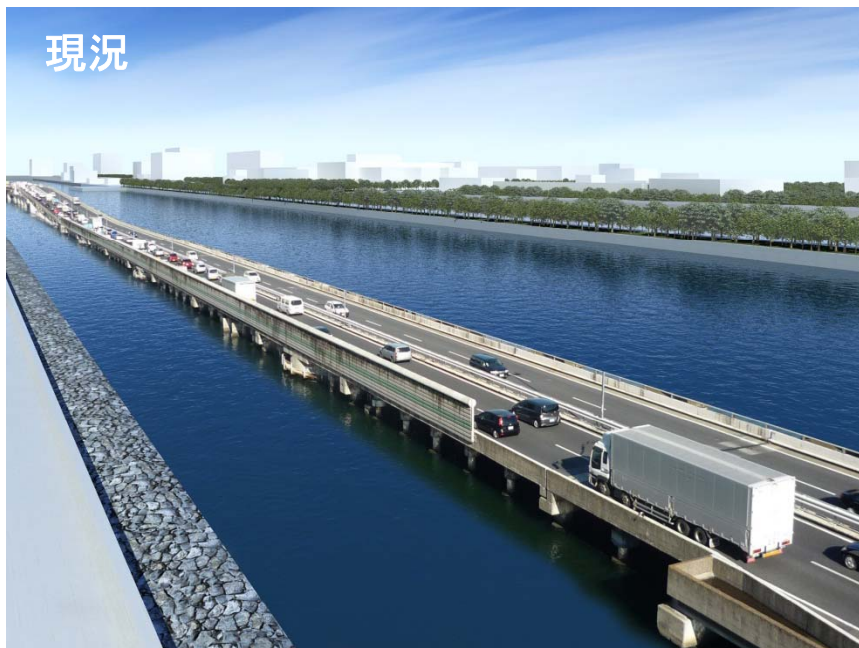
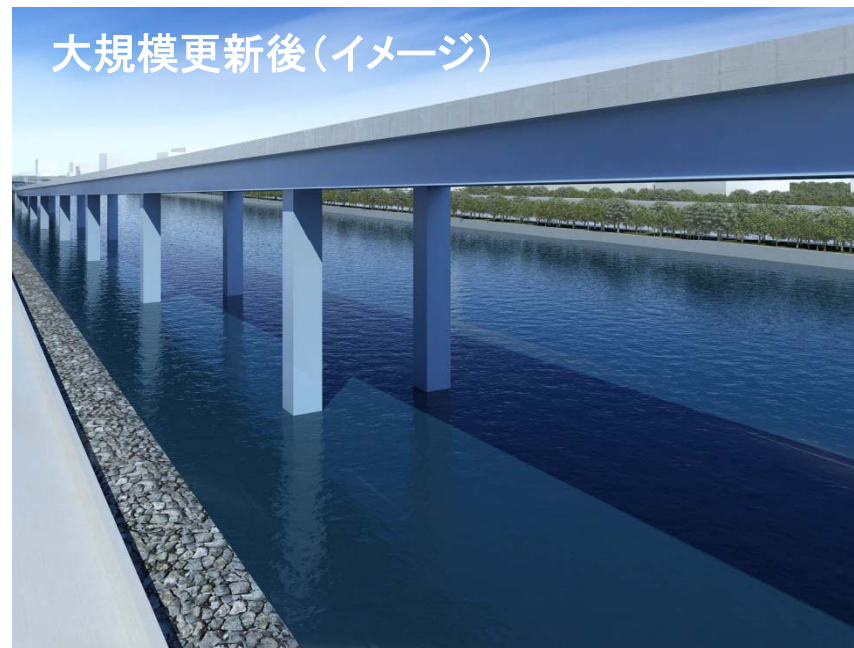
迂回路設置(イメージ)

- 海水面から一定程度離れた高架構造とするため、栈橋全体を架け替え
- 工事中の交通影響を軽減させるため、高速道路の迂回路を設置

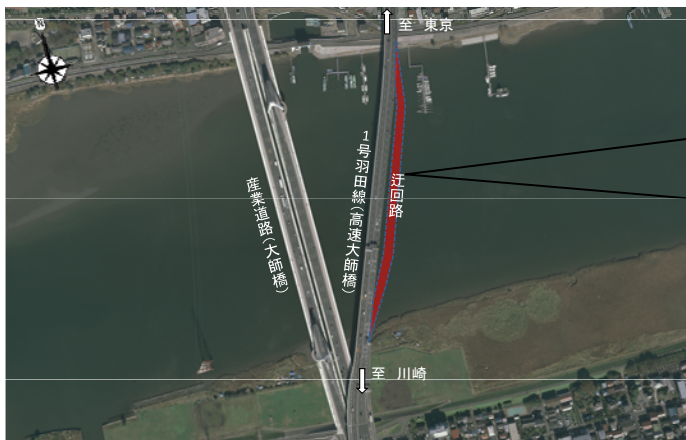
迂回路設置(イメージ)

- 疲労損傷が発生しない構造とするため、橋梁全体を架け替え(上部工の荷重が増加するため、下部工についても合わせて取り替えることが必要)
- 工事中の交通影響を軽減させるため、高速道路の迂回路を設置(オリンピック時は迂回路に交通を切替え)

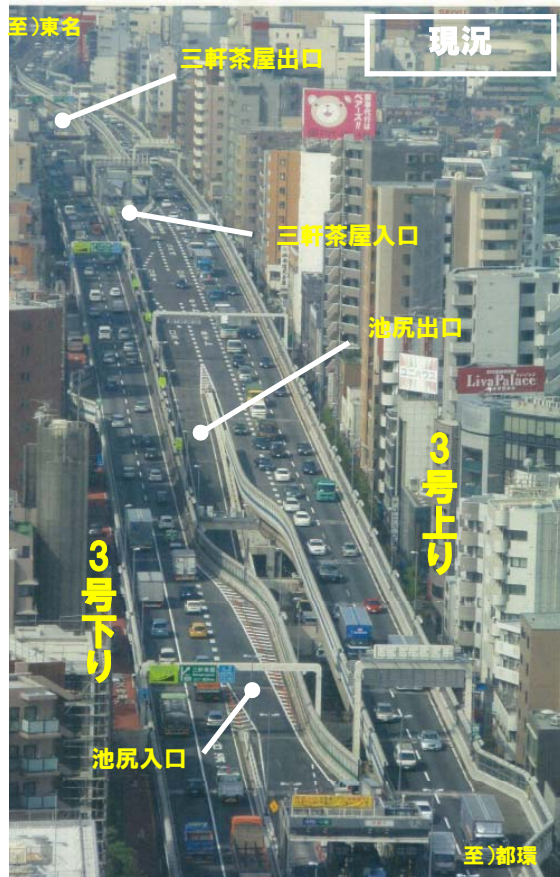
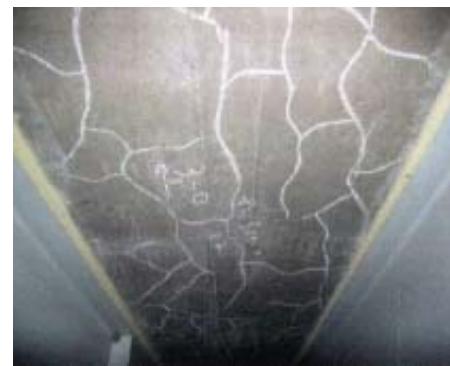
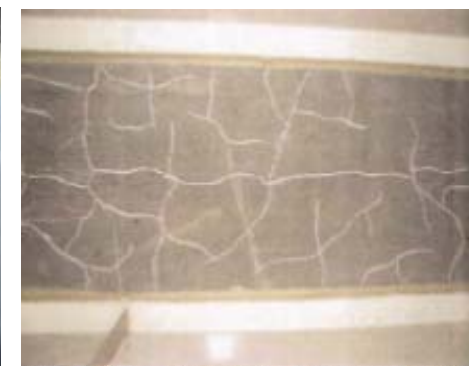
○ 地下鉄と一体構造になっているため、一般的な橋脚に比べ横梁張出長が長く、床版が変形しやすいことにより、亀甲状のひび割れが多数発生

大規模更新区間
(3号渋谷線 池尻～三軒茶屋)

一般的な構造
(3号渋谷線 六本木交差点付近)

コンクリート床版の亀甲状ひび割れ

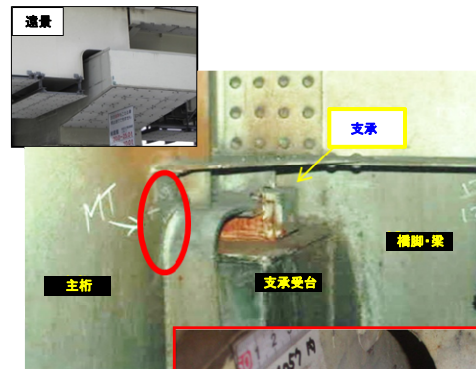
【鋼桁の接続部(切欠き部)】

- 桁下が日本橋川であり、維持管理に船が必要となるため制約が多い (特に緊急時の応急対応が困難)
- 鋼桁の接続部(切欠き部)を中心に、構造物全体に疲労き裂が発生
また、コンクリート床版に亀甲状のひび割れが発生

き裂の進展を抑制するため応急補修を実施済

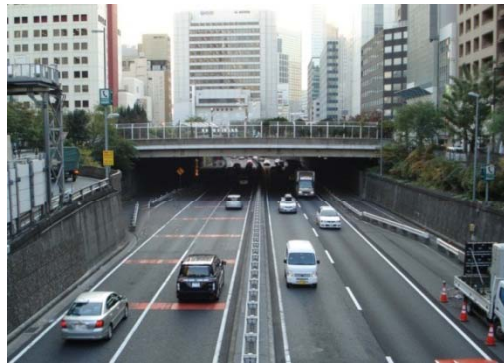
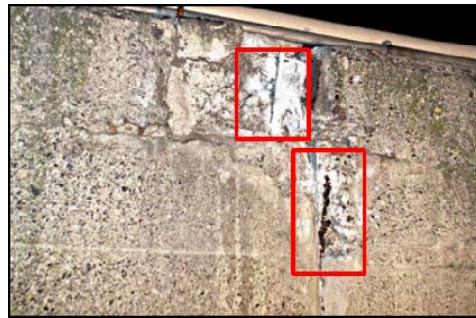
コンクリート剥離・鉄筋腐食

- 建設後50年が経過しており、コンクリートの剥離、鉄筋腐食が顕著
- 加えて、古い基準で建設されているため、強度が不足しており、巨大地震時には擁壁が損傷し、第三者被害発生の可能性がある
- 現行基準に合った擁壁への取替えなど、内回り・外回りをそれぞれ1車線以上確保して段階的に更新事業を実施(オリンピック後に工事開始)

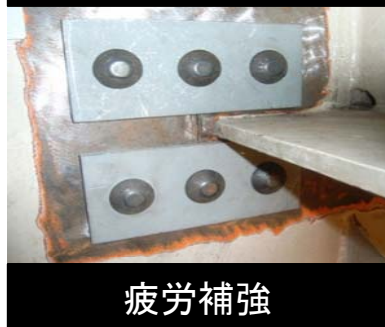
桁補強

鋼桁

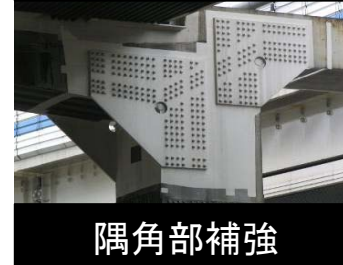
鋼橋脚

橋脚補強

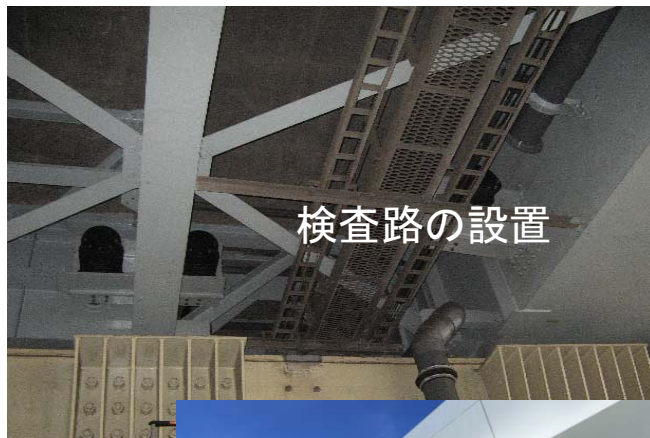
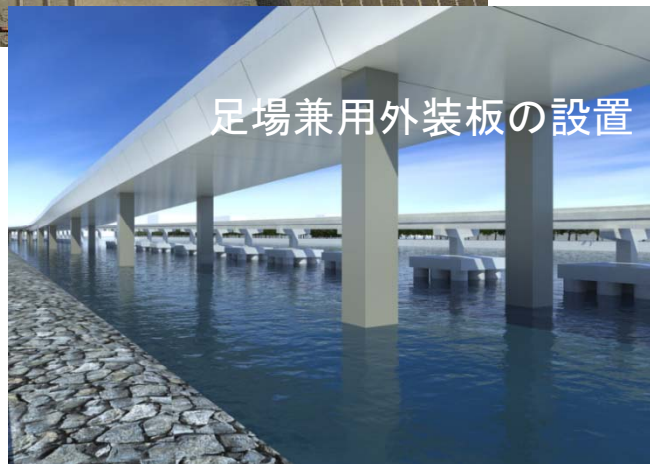
【維持管理性の確保イメージ(東品川栈橋部の事例)】

- 最新の知見、技術基準の適用により長期にわたる耐久性を確保するとともに、維持管理の容易な構造の採用、維持管理設備の設置等により維持管理性を確保
- 迂回路の設置や半断面施工等の工夫により、長期間にわたる通行止めを行わない施工を計画
- 2020年東京オリンピック時には、開催に支障とならないよう現況交通機能を確保する予定

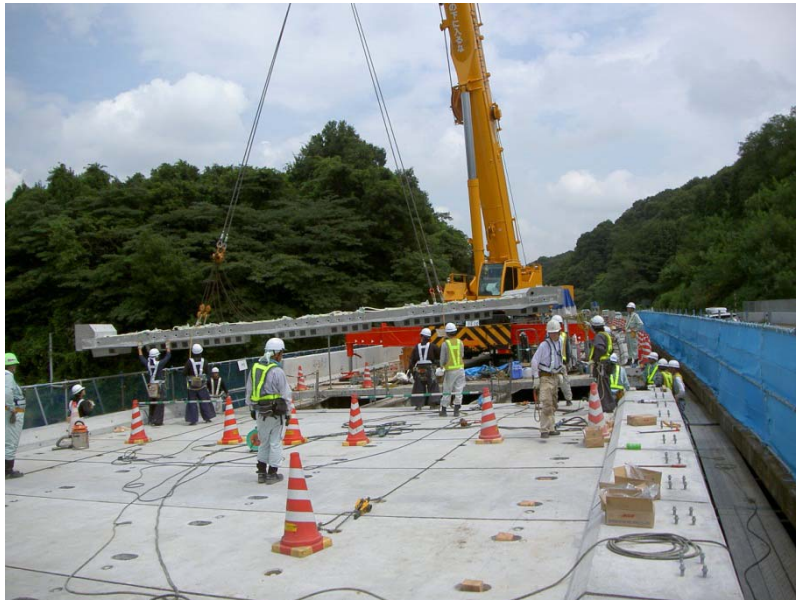
工場製作床版活用の事例

- 工場製作品の活用により、現場工程を短縮
- 施工計画の工夫により、架設費用を縮減
- 民間の技術力・ノウハウの活用により、工程短縮・コスト縮減を継続的に実施
